ALLEGATO ALLA DELIBERA

SCHEDA

LEGGE REGIONALE

35/95

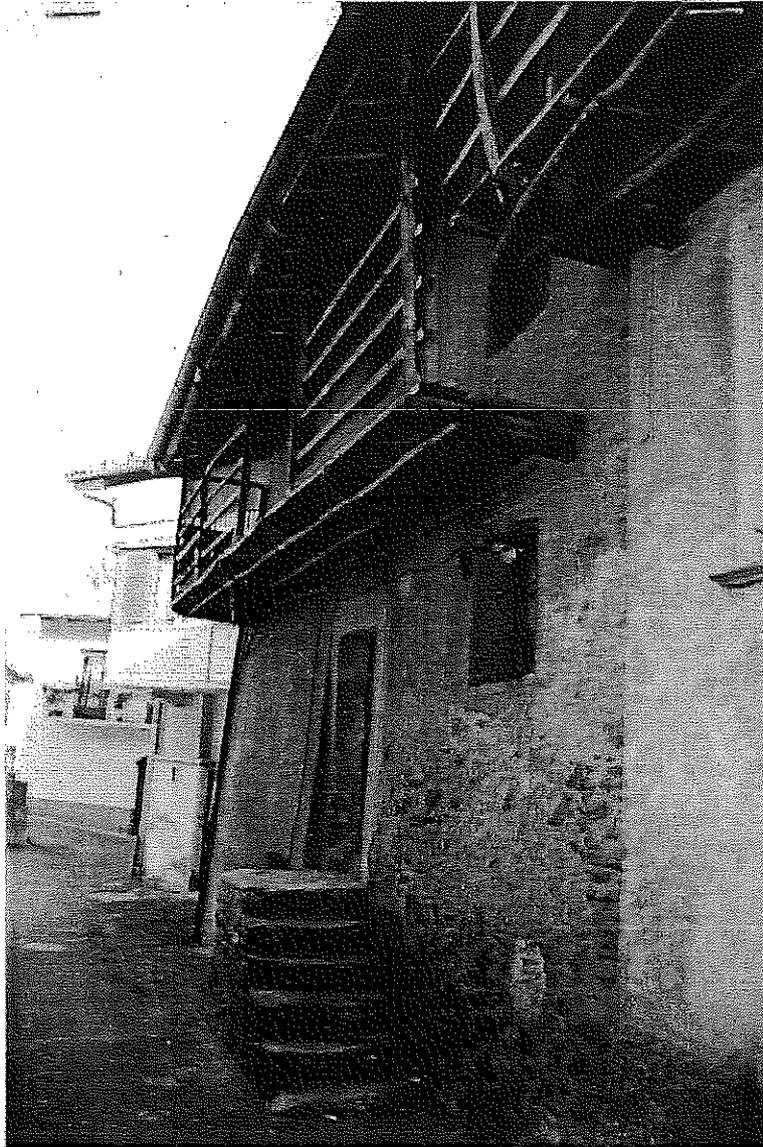
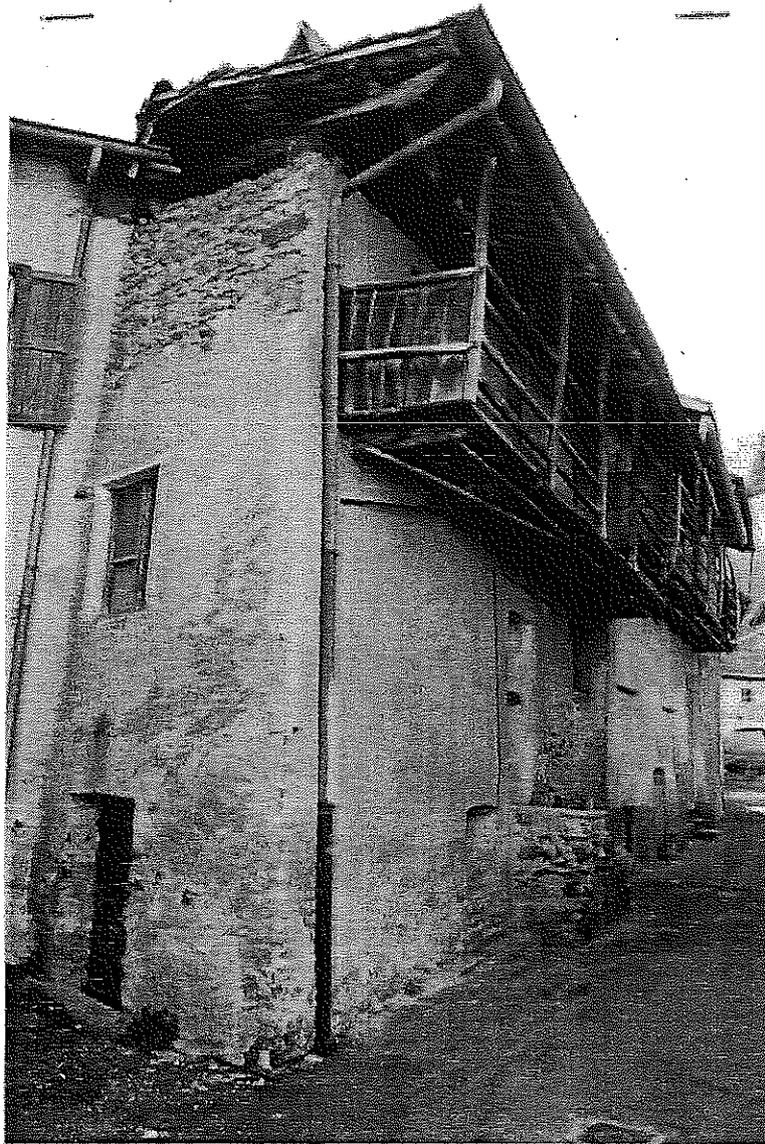
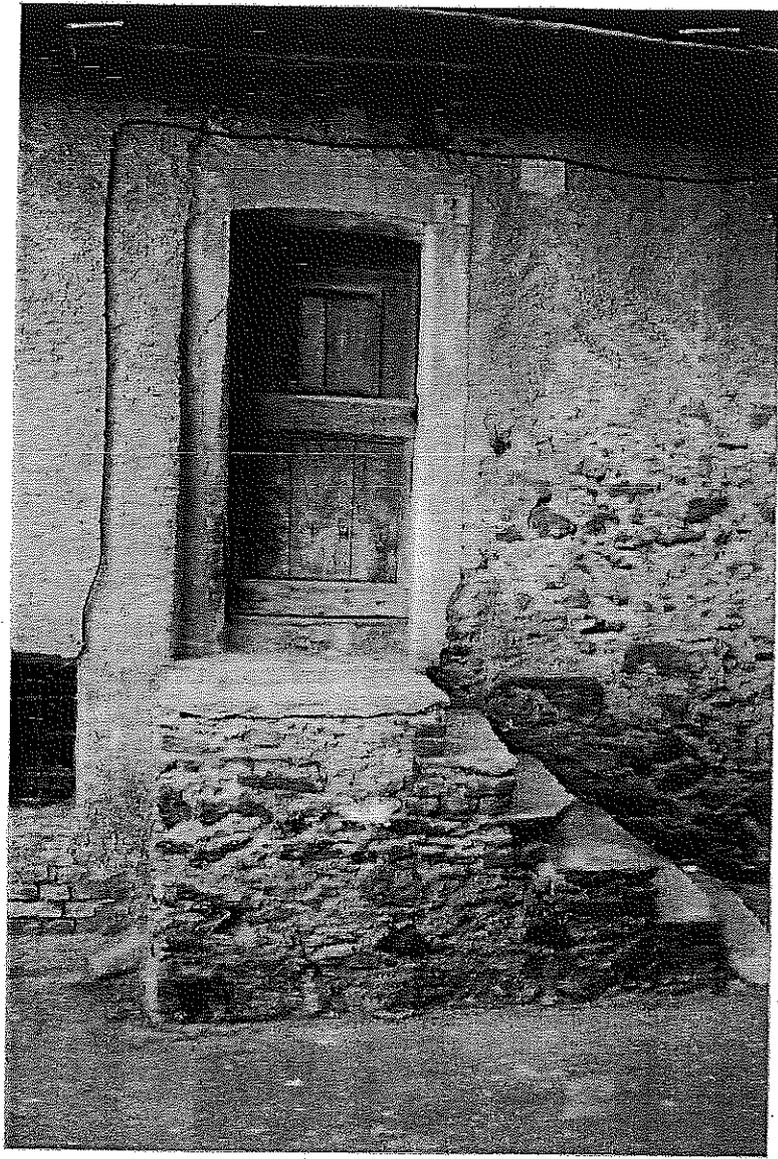
FTAN: N° 24A
FTA:
FTAX: 2 FOTOGRAFIA COLORI 13X18
FTAT: INGRESSO CON SCALA ESTERNA
FTAN: N° 23A
FTA:
FTAX: 3 FOTOGRAFIA COLORI 13X18
FTAT: PROSPETTO SUD E PARTICOLARE LOBBIA
FTAN: N° 22A
SK:
RSE:
RSEC: 01R018248100
RSET: A
CM:
CMP:
CMPD: 1/00
CMPN: AINARDI MAURO SILVIO
CMPQ: DOTTORE IN ARCHITETTURA E SPECIALISTA
CMPR: COMPILAZIONE SCHEDE E FOTOGRAFIE
AN:
OSS: L'EDIFICIO E' RIPORTATO SULLA "CARTA DELLA VALLE DI SUSÀ"
DEL XVIII° SECOLO.
IG:
FOTO:
PATH: R26.JPG
FOTO:
PATH: R27.JPG
CD:
TSK: A
NCT:
NCTR: 01
NCTN: R0182481
LC:
PVC:
PVCP: TO
PVCC: CHIUSA DI SAN MICHELE
PVCF: CHIUSA DI SAN MICHELE
PVCL: CAPOLUOGO
LDC:
LDCZ: EDIFICI RURALI

LDCQ: COMUNALE
LDCN: CASA RURALE
OG:
OGT:
OGTD: LOBBIA LIGNEA
OGTG: ELEMENTI DI FINITURA ESTERNI
OGTT: Balcone
OGTQ: LOBBIA LIGNEA
DT:
DTZ:
DTZG: SECC. XVII/XVIII
DTM: Documenti
US:
USA:
USAD: LOBBIA LIGNEA
USO:
USOD: LOBBIA LIGNEA
MT:
MTC: LEGNO
CO:
STC:
STCC: Buono
STCS: NON SONO VISIBILI CREPE O FESSURAZIONI SULLE STRUTTURE.
DA:
DES:
DESO: LA LOBBIA LIGNEA E' COSTITUITA DA MODIGLIONI, ASSITO, E
RITTI VERTICALI ED ORIZZONTALI.
CM:
CMP:
CMPD: 1/00
CMPN: AINARDI MAURO SILVIO
CMPQ: DOTTORE IN ARCHITETTURA E SPECIALISTA
CMPR: COMPILAZIONE SCHEDA E FOTOGRAFIA.
IG:
FOTO:
PATH: R25.JPG

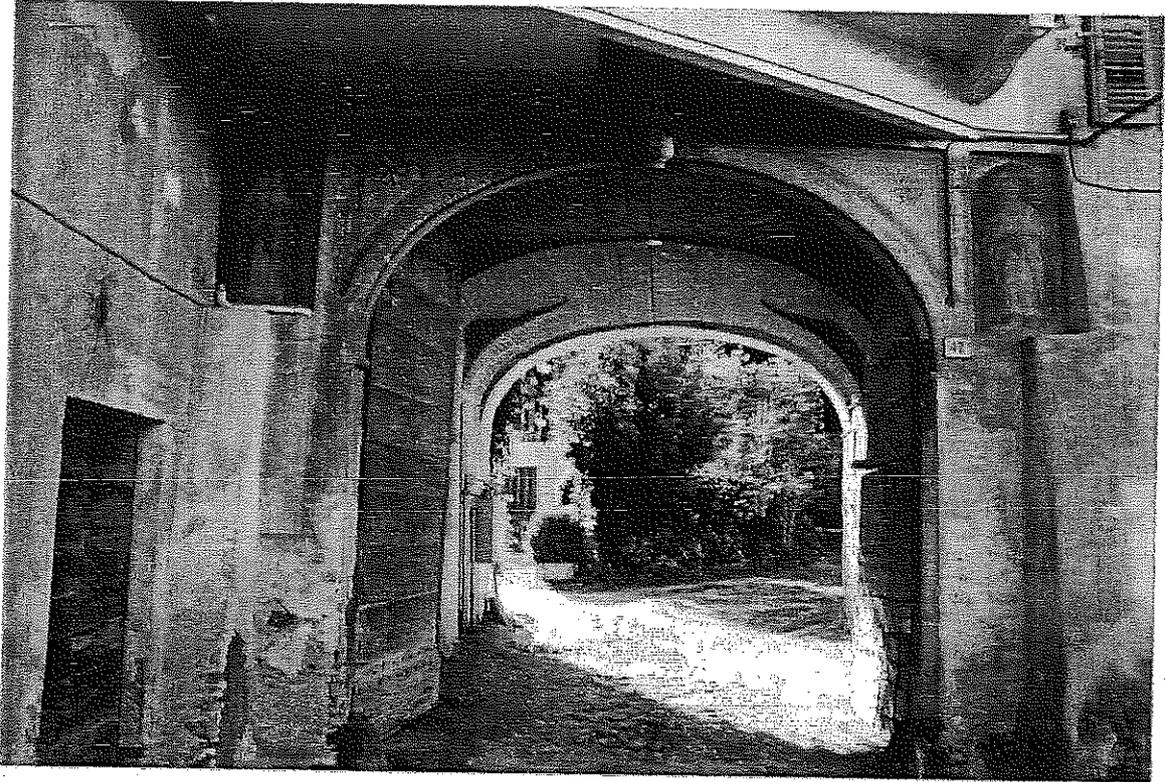
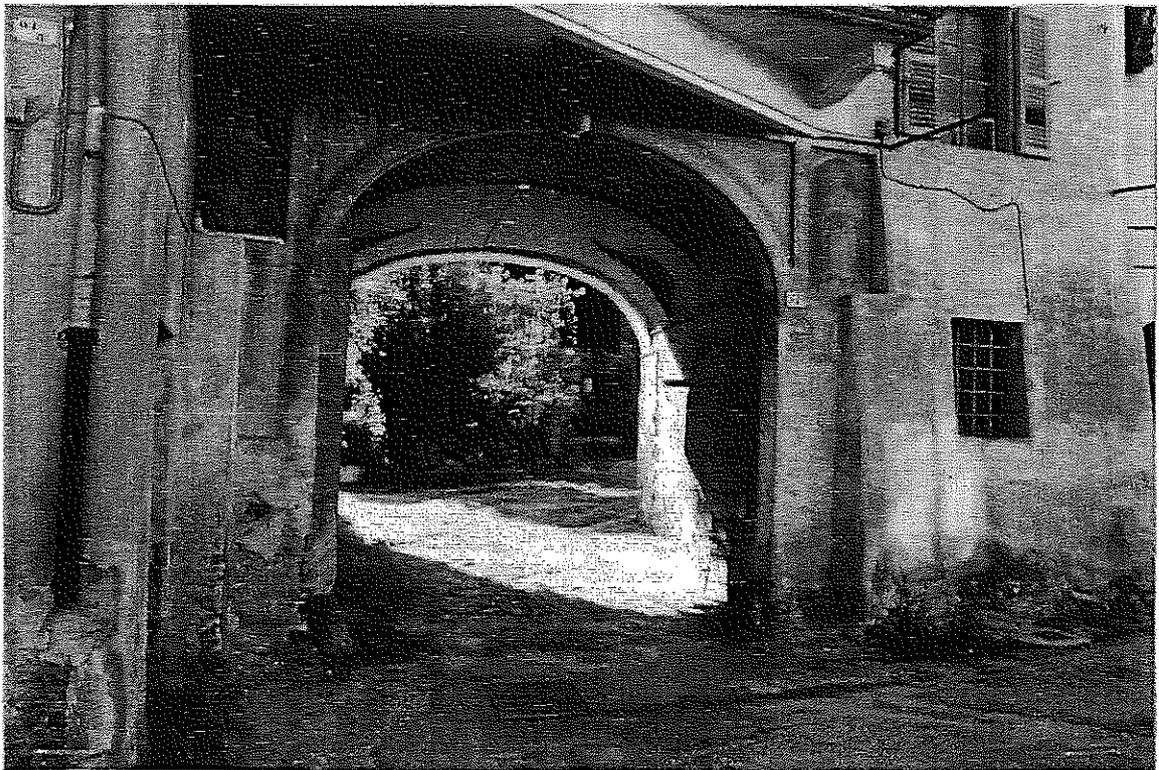
CD:
TSK: A
NCT:
NCTR: 01
NCTN: R0182478
ESC: COMUNE DI CHIUSA SAN MICHELE
LC:
PVC:
PVCP: TO
PVCC: CHIUSA DI SAN MICHELE
PVCF: CHIUSA DI SAN MICHELE
PVCL: CAPOLUOGO
INA:
INAA: Centro storico
INAS: Pianura
UB:
CTS:
CTSF: 7
CTSD: 1985
CTSN: 364/369
UBV:
UBVD: VIA ROMA N° 42
OG:
OGT:
OGTD: CASA DELLE PITTURE
OGTG: EDIFICI RESIDENZIALI
OGTT: Casa
OGTQ: DI BORGATA
DT:
DTZ:
DTZG: 1818
DTM: Documenti
IS:
ISC: EDIFICIO A PIANTA QUADRANGOLARE SU TRE LIVELLI, IN MURATURA
MISTA LAPIDEA E LATERIZIA, VOLTA A BOTTE LATERIZIA, PORTALE
DI INGRESSO AD ARCO RIBASSATO CON NICCHIE LATERALI
AFFRESCATE, APERTURE FINESTRATE SUI PROSPETTI CON BALCONCINO
AL DI SOPRA DEL PORTALE DI INGRESSO.
CP:
CPF:
CPFG: A tetto
CPFF: Semplice a falde
CO:
STC:
STCC: Mediocre
STCS: SONO VISIBILI EFFLORESCENZE E DISTACCHI DI INTONACI SUI
PROSPETTI.
IJS:
USA:
USAD: CASA DI ABITAZIONE
USO:
USOD: CASA RURALE
TU:
CDG:
CDGG: Privata
DO:
FTA:
FTAX: 1 FOTOGRAFIA COLORI 13X18
FTAT: PROSPETTO NORD/OVEST

FTAN: N° 13A
FTA:
FTAX: 2 FOTOGRAFIA COLORI 13X18
FTAT: INGRESSO CON LE NICCHIE AFFRESCATE
FTAN: N° 8A
FTA:
FTAX: 3 FOTOGRAFIA COLORI 13X18
FTAT: PARTICOLARE NICCHIE AFFRESCATE
FTAN: N° 14A
SK:
RSE:
RSEC: 01R018247900
RSET: A
CM:
CMP:
CMPD: 1/00
CMPN: AINARDI MAURO SILVIO
CMPQ: DOTTORE IN ARCHITETTURA E SPECIALISTA
CMPR: COMPILAZIONE SCHEDA E FOTOGRAFIE
AN:
OSS: LA DATAZIONE E' VISIBILE SU UN CARTIGLIO AL DI SOPRA
DELL'ARCO RIBASSATO AI CUI LATI IN DUE NICCHIE SONO
RAPPRESENTATI IMMAGINI SACRE.
APR:
APRT: A
APRM: OCCORRE ANALIZZARE STORICAMENTE ED ARCHITETTONICAMENTE
L'EDIFICIO SUL CUI PORTALE DI INGRESSO SONO RAPPRESENTATE AD
AFFRESCO DUE IMMAGINI SACRE DEI ANNI DEL XIX° SECOLO
IG:
FOTO:
PATH: R22.JPG
FOTO:
PATH: R23.JPG
CD:
TSK: A
NCT:
NCTR: 01
NCTN: R0182479
LC:

PVC:
PVCP: TO
PVCC: CHIUSA DI SAN MICHELE
PVCF: CHIUSA DI SAN MICHELE
PVCL: CAPOLUOGO
LDC:
LDCZ: EDIFICI RESIDENZIALI
LDCT: Casa
LDCQ: DI BORGATA
LDCN: CASA DELLE PITTURE
OG:
OGT:
OGTD: AFFRESCO SACRO IN NICCHIA
OGTC: ELEMENTI DECORATIVI ESTERNI
OGTT: AFFRESCO
OGTQ: DI TEMA SACRO
DT:
DTZ:
DTZG: 1818
DTM: Iscrizione
US:
USA:
USAD: AFFRESCO SACRO
USO:
USOD: AFFRESCO SACRO
MT:
MTC: Affresco
CO:
STC:
STCC: Pessimo
STCS: LE ISCRIZIONI NON SONO PIU' VISIBILI A PARTE UN LACERTO, ED
ANCHE LE DECORAZIONI E GLI AFFRESCHI APPAIONO OGGETTO DI
DILAVAMENTO.
DA:
DES:
DESO: L'AFFRESCO E VISIBILE NELLE DUE NICCHIE LATERALI ALL'ARCO
RIBASSATO DEL PORTALE E RAPPRESENTANO "LA VERGINE MARIA CON
IL BANBINO SAN GIUSEPPE".
ISR:
ISRI: 1818 " |,, S.
CM:
CMP:
CMPD: 1/00
CMPN: AINARDI MAURO SILVIO
CMPQ: DOTTORE IN ARCHITETTURA E SPECIALISTA
CMPR: COMPILAZIONE SCHEDA E FOTOGRAFIA
IC:
FOTO:
PATH: R24.JPG

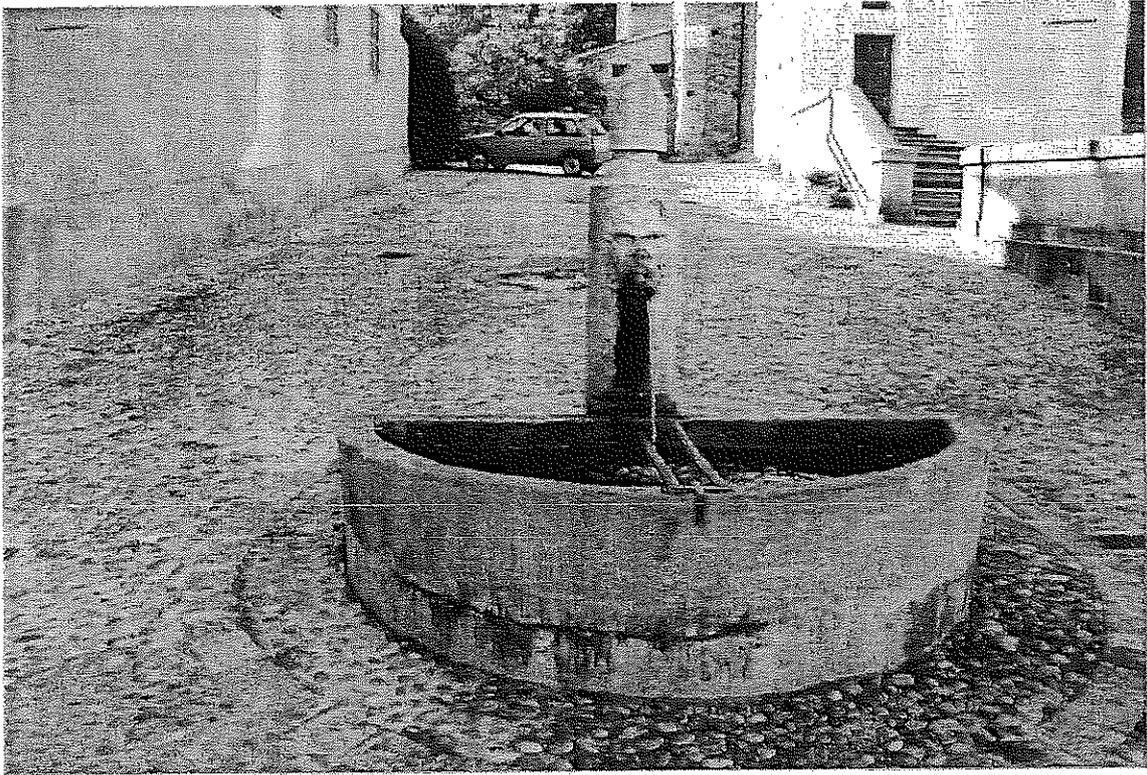
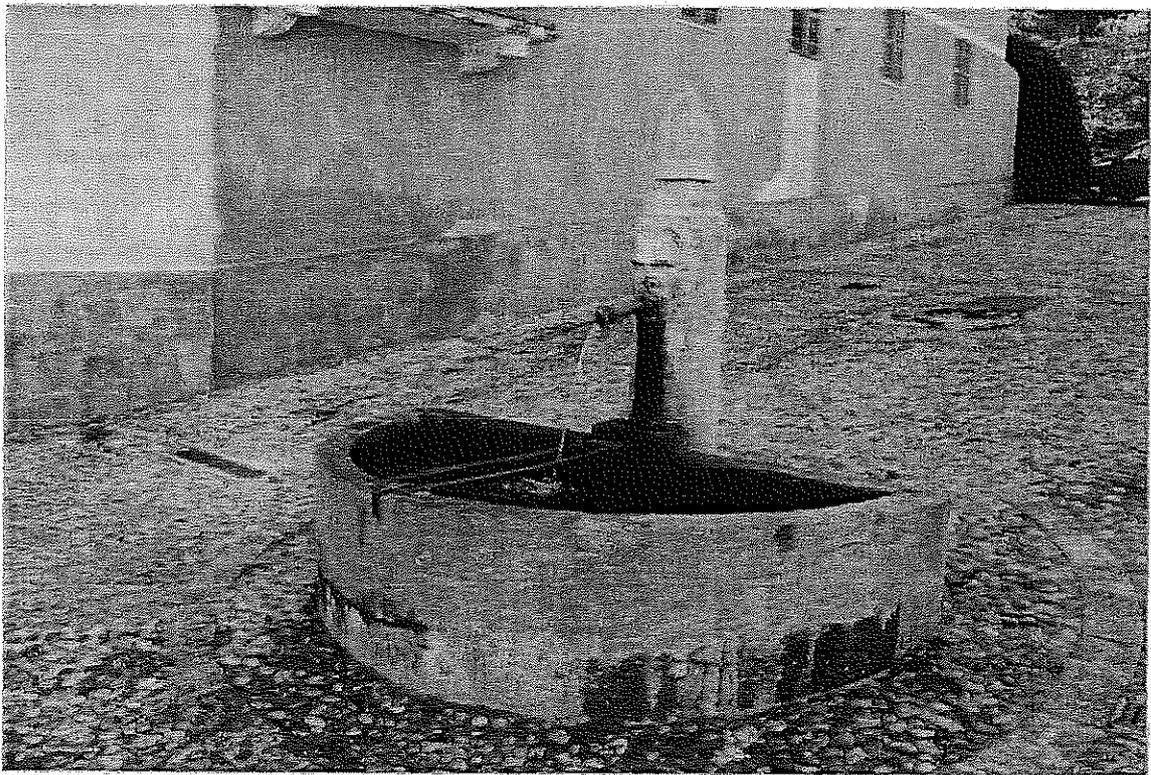
CD:
TSK: A
NCT:
NCTR: 01
NCTN: R0182476
ESC: COMUNE DI CHIUSA SAN MICHELE
LC:
PVC:
PVCP: TO
PVCC: CHIUSA DI SAN MICHELE
PVCF: CHIUSA DI SAN MICHELE
PVCL: CAPOLUOGO
INA:
INAA: Centro storico
INAS: Pianura
UB:
CTS:
CTSF: 7
CTSD: 1985
UBV:
UBVD: PIAZZA COMUNALE snc
OG:
OGT:
OGTD: FONTANA DELLA PIAZZA COMUNALE
OGTO: EDIFICI CIVILI
OGTT: FONTANA
OGTQ: COMUNALE
DT:
DTZ:
DTZO: SEC. XIX
DTM: Documenti
IS:
ISC: MANUFATTO COSTITUITO DA UNA VASCA SEMICIRCOLARE COSTITUITA
DA MATERIALE LAPIDEO LAVORATO E COLONNA DI ARRIVO DELLE
ACQUE IN MATERIALE LAPIDEO LAVORATO E SCOLPITO, CUSPIDE
LAVORATA.
CP:
CPF:
CPFG: Mai realizzata
CO:
STC:
STCC: Buono
STCS: NON SONO VISIBILI CREPE O FESSURAZIONI SULLA VASCA
SEMICIRCOLARE E SULLA COLONNA LAPIDEA DI ARRIVO DELLE
ACQUE.
US:
USA:
USAD: FONTANA COMUNALE
USO:
USOD: FONTANA COMUNALE
TU:
CDG:
CDGG: Ente locale
DO:
FTA:
FTAX: 1 FOTOGRAFIA COLORI 13X18
FTAT: PROSPETTO NORD
FTAN: N° 18A
FTA:
FTAX: 2 FOTOGRAFIA COLORI 13X18
FTAT: PROSPETTO NORD/OVEST

FTAN: N° 16A
FTA:
FTAX: 3 FOTOGRAFIA COLORI 13X18
FTAT: PARTICOLARE ELEMENTO A RILIEVO SU TORONE
FTAN: N° 17A
SK:
RSE:
RSEC: 01R018247700
RSET: A
CM:
CMP:
CMPD: 1/00
CMPN: AINARDI MAURO SILVIO
CMPQ: DOTTORE IN ARCHITETTURA E SPECIALISTA
CMPR: COMPILAZIONE SCHEDA E FOTOGRAFIE
AN:
OSS: IL CATASTO RABBINI DEL 1867 NE RIPORTA IL PERIMETRO.
APR:
APRT: A
APRM: OCCORRE ANALIZZARE STORICAMENTE E ARCHITETTONICAMENTE IL
MANUFATTO NELL'OTTICA DI TUTELA DELLE TESTIMONIANZE
DELL'ARCHITETTURE MINORI
IG:
FOTO:
PATH: R19.JPG
FOTO:
PATH: R20.JPG
CD:
TSK: A
NCT:
NCTR: 01
NCTN: R0182477
LC:
PVC:
PVCP: TO
PVCC: CHIUSA DI SAN MICHELE
PVCF: CHIUSA DI SAN MICHELE

PVCL: CAPOLUOGO
LDC:
LDCZ: EDIFICI CIVILI
LDCCT: FONTANA
LDCQ: COMUNALE
LDCN: FONTANA DELLA PIAZZA COMUNALE
OG:
OGT:
OCTD: ELEMENTO A RILIEVO
OCTG: ELEMENTI DI FINITURA ESTERNI
OCTT: COLONNA VERTICALE
OCTQ: ARRIVO ACQUE
DT:
DTZ:
DTZG: SEC. XIX
DTM: Documenti
US:
USA:
USAD: TORONE
USO:
USOD: TORONE
MT:
MTC: Pietra
MTCI: IL VOLTO A RILIEVO SULLA COLONNA LAPIDEA E' OPERA DEGLI
SCALPELLINI LOCALI.
CO:
STC:
STCC: Buono
STCS: NON SONO VISIBILI CREPE O FESSURAZIONI SULLA COLONNA A
TORONE.
DA:
DES:
DESO: E' VISIBILE SUL TORONE A COLONNA UN ALTORILIEVO SCOLPITO
COSTITUITO DA UNA FIGURA UMANA DALLA CUI BOCCA FUORIESCE
ACQUA.
CM:
CMP:
CMPD: 1/00
CMPN: AINARDI MAURO SILVIO
CMPQ: DOTTORE IN ARCHITETTURA E SPECIALISTA
CMPR: COMPILAZIONE SCHEDA E FOTOGRAFIA
IG:
FOTO:
PATH: R21.JPG

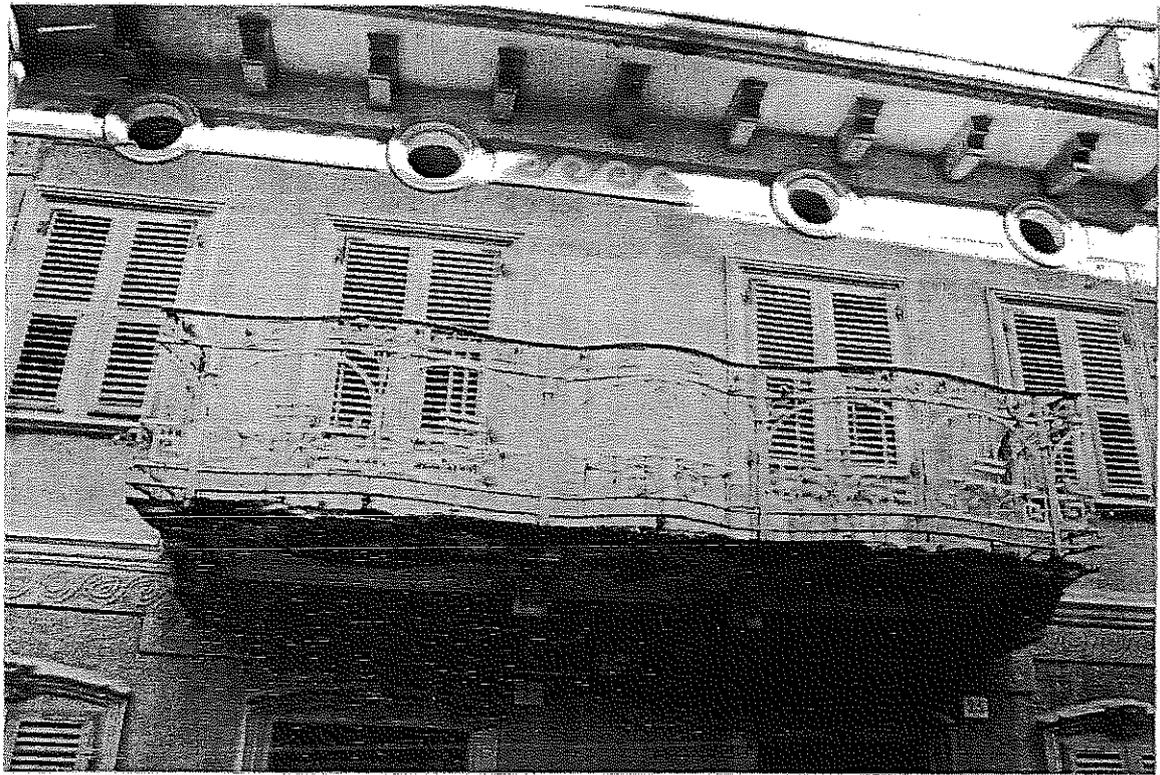
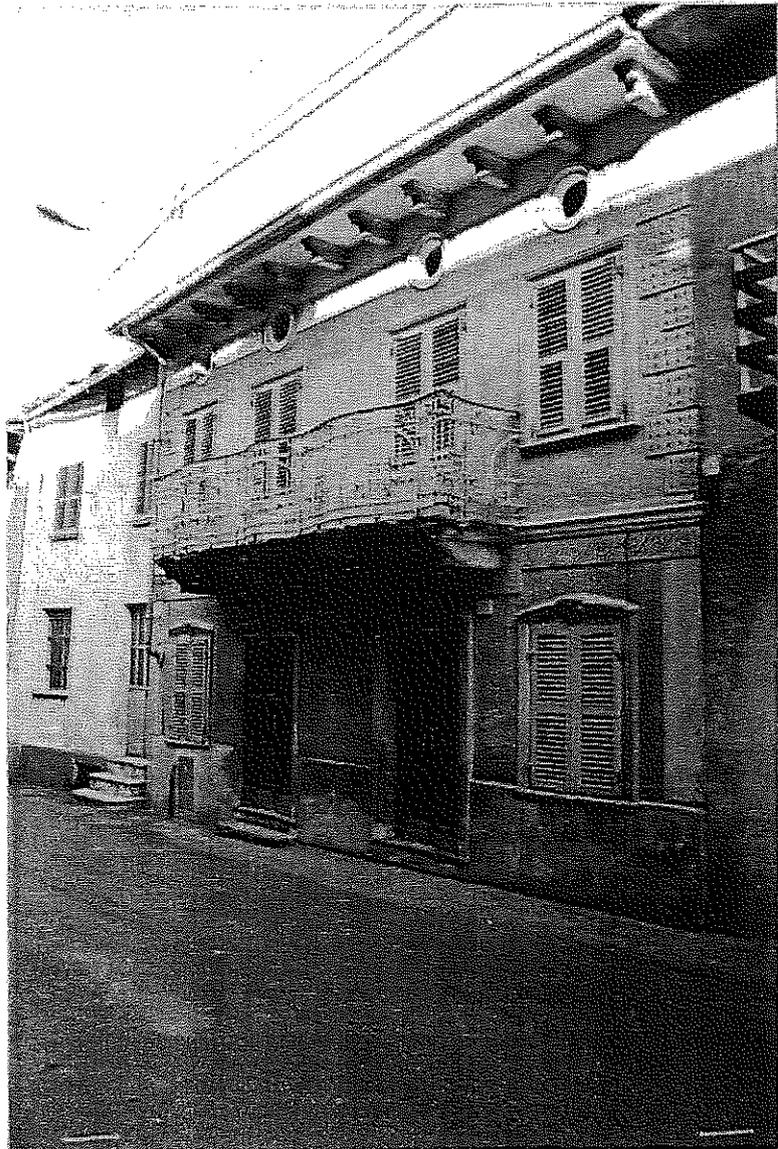
CD:
TSK: A
NCT:
NCTR: 01
NCTN: R0182472
ESC: COMUNE DI CHIUSA SAN MICHELE
LC:
PVC:
PVCP: TO
PVCC: CHIUSA DI SAN MICHELE
PVCF: CHIUSA DI SAN MICHELE
PVCL: CAPOLUOGO
INA:
INAA: Centro storico
INAS: Pianura
UB:
CTS:
CTSF: 7
CTSD: 1985
CTSN: 234
UBV:
UBVD: VIA ROMA N°21/23
OG:
OGT:
OGTD: CASA CON OCULI
OGTG: EDIFICI RESIDENZIALI
OGTT: Casa
OGTQ: SU VIA PRINCIPALE
DT:
DTZ:
DTZG: SEC. XX, PRIMO QUARTO
DTM:
IS:
ISC: EDIFICIO CON Pianta A "L", STRUTTURA IN MURATURA E C.A.,
SOLAI PIANI IN C.A. SU TRE LIVELLI, BALCONE IN C.A. SU
MODIGLIONI CON RINGHIERA IN FERRO LAVORATO, SU PROSPETTO
LATO STRADA.

CP:
CPF:
CPFG: A tetto
CPFF: A capanna
CO:
STC:
STCC: Mediocre
STCS: SONO VISIBILI EFFLORESCENZE SUL PROSPETTO FRONTE STRADA E
ROTTURE AL BORDO DELLA SOLETTA IN C.A. COSTITUENTE IL
BALCONE.

US:
USA:
USAD: CASA DI ABITAZIONE
USO:
USOD: CASA DI ABITAZIONE
TU:
CDG:
CDGG: Privata
DO:
FTA:
FTAX: 1 FOTOGRAFIA COLORI 13X18
FTAT: PROSPETTO SUD
FTAN: N° 20A
FTA:
FTAX: 2 FOTOGRAFIA COLORI 13X18
FTAT: PROSPETTO SUD
FTAN: N°21A
FTA:
FTAX: 3 FOTOGRAFIA COLORI 13X18
FTAT: PARTICOLARE RINGHIERA BALCONE
FTAN: N° 1A
SK:
RSE:
RSEC: 01R018247300
RSET: A
CM:
CMP:
CMPD: 1/00
CMPN: AINARDI MAURO SILVIO
CMPQ: DOTTORE IN ARCHITETTURA E SPECIALISTA
CMPR: COMPILAZIONE SCHEDA E FOTOGRAFIE
AN:
OSS: LA RINGHIERA IN FERRO LAVORATO AD ELEMENTI FLOREALI E
GEOMETRICI RIPORTA LE INIZIALI "G.C."

APR:
APRT: A
APRM: OCCORRE ANALIZZARE TALE EDIFICIO DAL PUNTO DI VISTA
ARCHITETTONICO PER LA PARTICOLARE TIPOLOGIA ARCHITETTONICA
NOVECENTESCA

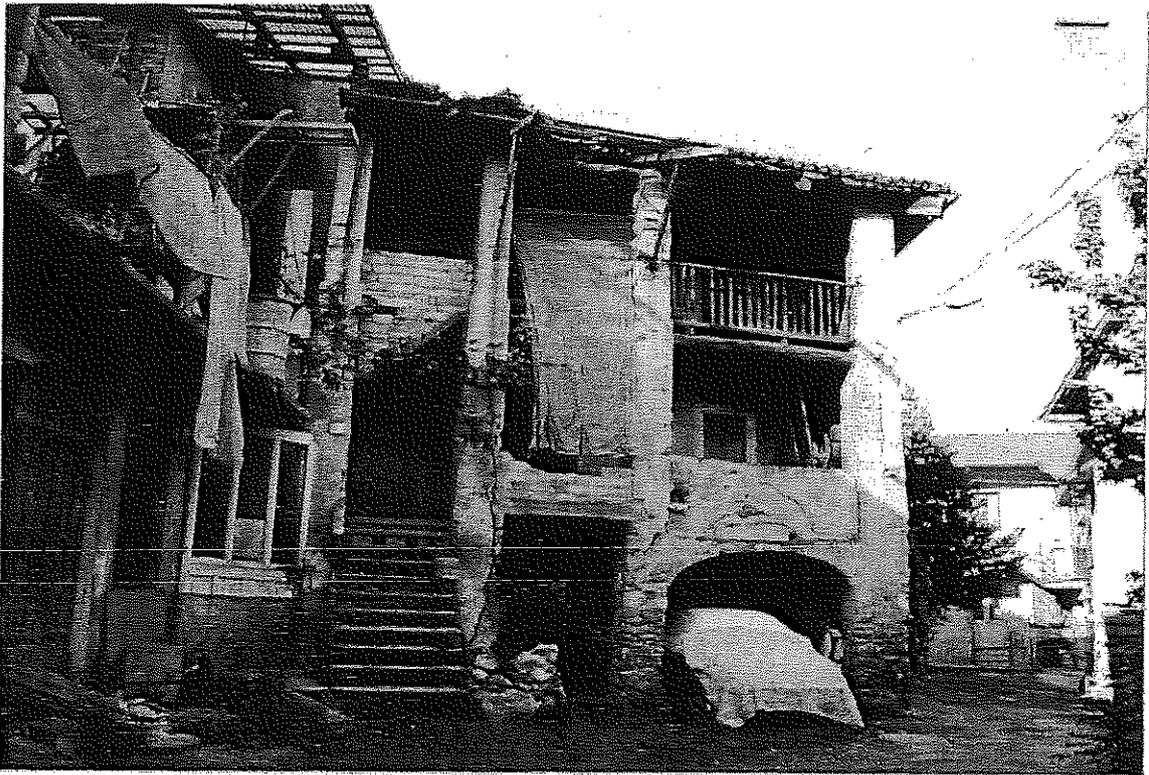
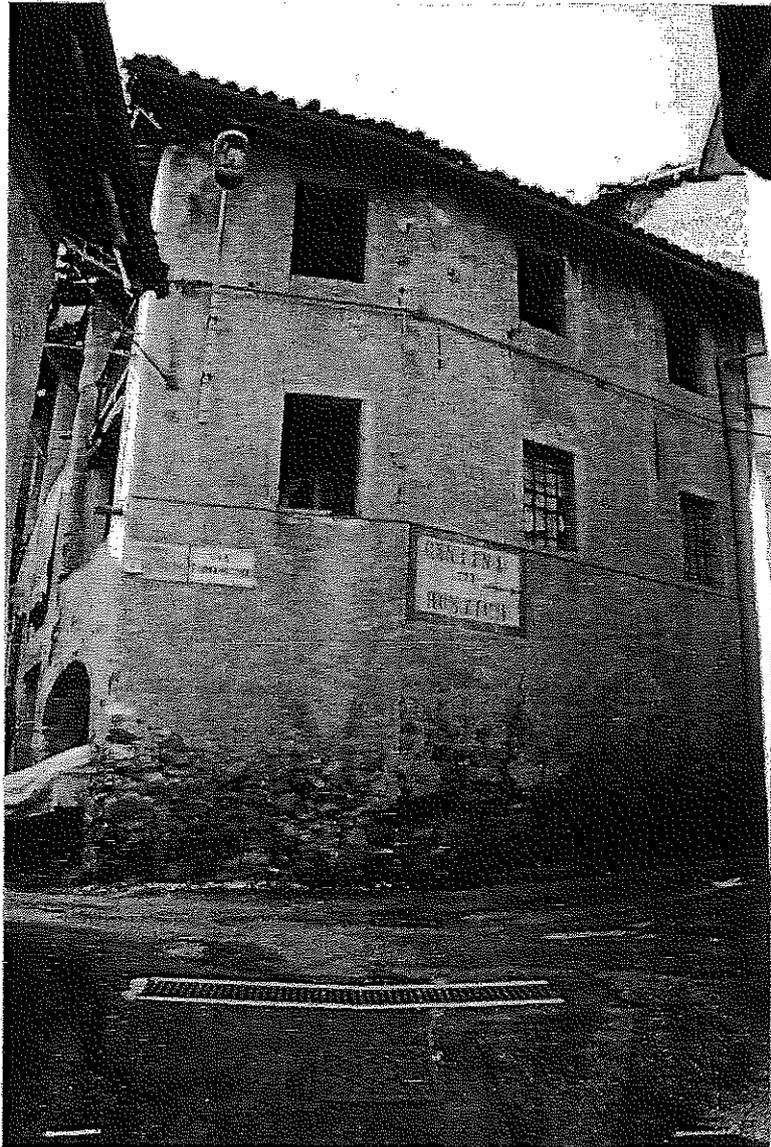
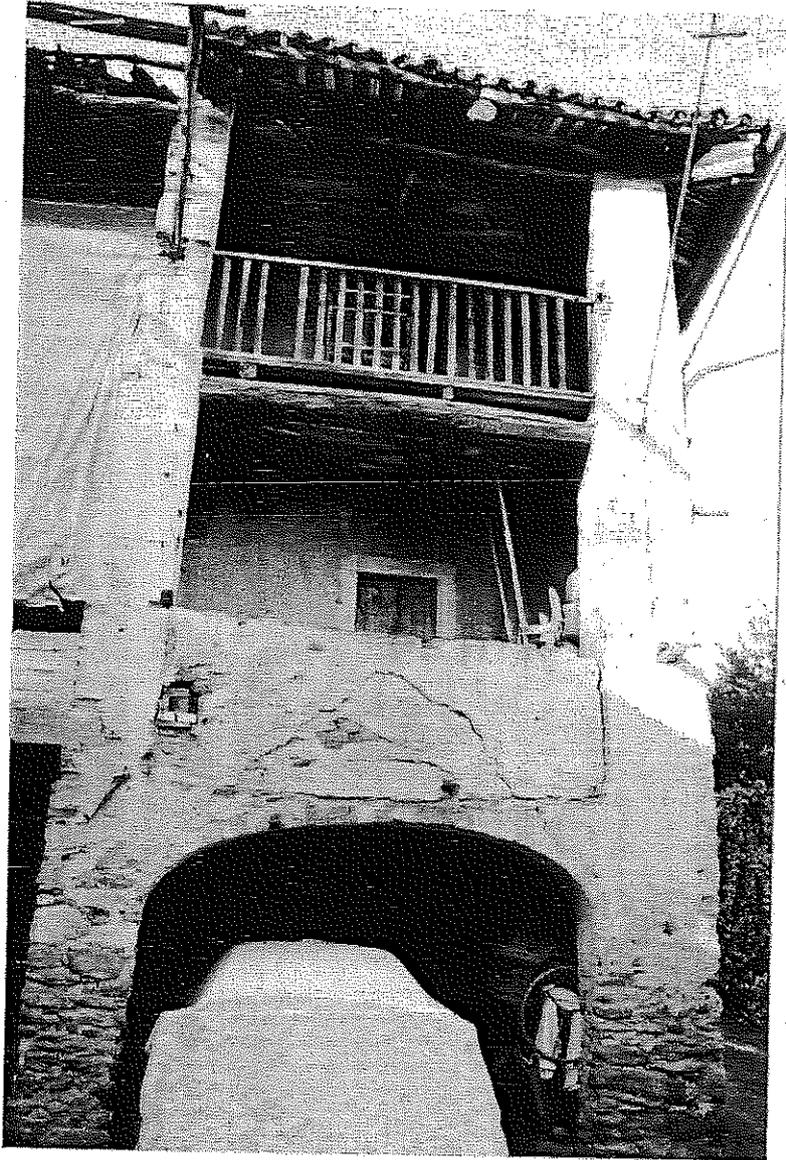
CD:
TSK: A
NCT:
NCTR: 01
NCTN: R0182470
ESC: COMUNE DI CHIUSA SAN MICHELE
LC:
PVC:
PVCP: TO
PVCC: CHIUSA DI SAN MICHELE
PVCF: CHIUSA DI SAN MICHELE
PVCL: CAPOLUOGO
INA:
INAA: Centro storico
INAS: Pianura
UB:
CTS:
CTSF: 7
CTSD: 1985
CTSN: 308/309
UBV:
UBVD: VIA LONGOBARDI N°1
OG:
OGT:
OCTD: CASA RURALE DI BORGATA
OCTG: EDIFICI RESIDENZIALI
OGTT: Casa
OGTQ: DI BORGATA
DT:
DTZ:
DTZG: SECC. XVII/XVIII
DTM: Documenti
IS:
ISC: EDIFICIO A PIANTA PSEUDO RETTANGOLARE SU TRE LIVELLI IN
MURATURA LAPIDEA E LATERIZIA, APERTURA AD ARCO RIBASSATO AL
PIANO TERRA LATO CORTILE, VOLTA A BOTTE E SOLAIO LIGNEI
APERTURE FINESTRATE LATO STRADA.
CP:
CPF:
CPFG: A tetto.
CPFF: A padiglione
CO:
STC:
STCC: Pessimo
STCS: SONO VISIBILI AREE CON DISTACCHI DI INTONACO, CREPE E
FESSURAZIONI SUI PROSPETTI.
US:
USA:
USAD: STATO DI ABBANDONO
USO:
USOD: CASA DI ABITAZIONE
TU:
CDG:
CDGG: Privata
DO:
FTA:
FTAX: 1 FOTOGRAFIA COLORI 13X18
FTAT: PROSPETTO NORD/EST PARTICOLARE ISCRIZIONE

FTAN: N° 27A
FTA:
FTAX: 2 FOTOGRAFIA COLORI 13X18
FTAT: PROSPETTO EST
FTAN: N° 26A
FTA:
FTAX: 3 FOTOGRAFIA COLORI 13X18
FTAT: PROSPETTO EST
FTAN: N° 25A
SK:
RSE:
RSEC: 01R018247100
RSET: A
CM:
CMP:
CMPD: 1/00
CMPN: AINARDI MAURO SILVIO
CMPQ: DOTTORE IN ARCHITETTURA E SPECIALISTA
CMPR: COMPILAZIONE SCHEDA E FOTOGRAFIE
AN:
OSS: L'EDIFICIO E' RILEVATO NEL XVIII° SECOLO SULLA CARTA DELLA
VALLE DI SUSÀ ED ANDREBBE RECUPERATO CON UN RESTAURO
CONSERVATIVO.
APR:
APRT: A
APRM: L'EDIFICIO VA ANALIZZATO STORICAMENTE E ARCHITETTONICAMENTE
PER I VALORI DI ORIGINALITA' SEPPURE MANOMESSA CHE
RAPPRESENTA
IG:
FOTO:
PATH: R11.JPG
FOTO:
PATH: R12.JPG
CD:
TSK: A
NCT:
NCTR: 01
NCTN: R0182471
LC:
PVC:

PVCP: TO
PVCC: CHIUSA DI SAN MICHELE
PVCF: CHIUSA DI SAN MICHELE
PVCL: CAPOLUOGO
LDC:
LDCZ: EDIFICI RESIDENZIALI
LDCT: Casa
LDCQ: DI BORGATA
LDCN: CASA RURALE DI BORGATA
OG:
OGT:
OGTD: ISCRIZIONE SU PORTA
OGTG: ELEMENTI DECORATIVI ESTERNI
OGTT: Iscrizione
OCTQ: SU PARETE
DT:
DTZ:
DTZG: SECC. XVII/XVIII
DTM: Documenti
US:
USA:
USAD: ISCRIZIONE INDICAZIONE LOCALE
USO:
USOD: ISCRIZIONE INDICAZIONE LOCALE
MT:
MTC: Affresco
CO:
STC:
STCC: Buono
STCS: NON SONO VISIBILI DANNI ALLE SCRITTE
DA:
DES:
DESO: L'ISCRIZIONE E' VISIBILE IN UN RIQUADRO A NICCHIA SULLA
PARETE DI VIA LONGOBARDI.
CM:
CMP:
CMPD: 1/00
CMPN: AINARDI MAURO SILVIO
CMPQ: DOTTORE IN ARCHITETTURA E SPECIALISTA
CMPR: COMPILAZIONE SCHEDA E FOTOGRAFIA
IG:
FOTO:
PATH: R10.JPG

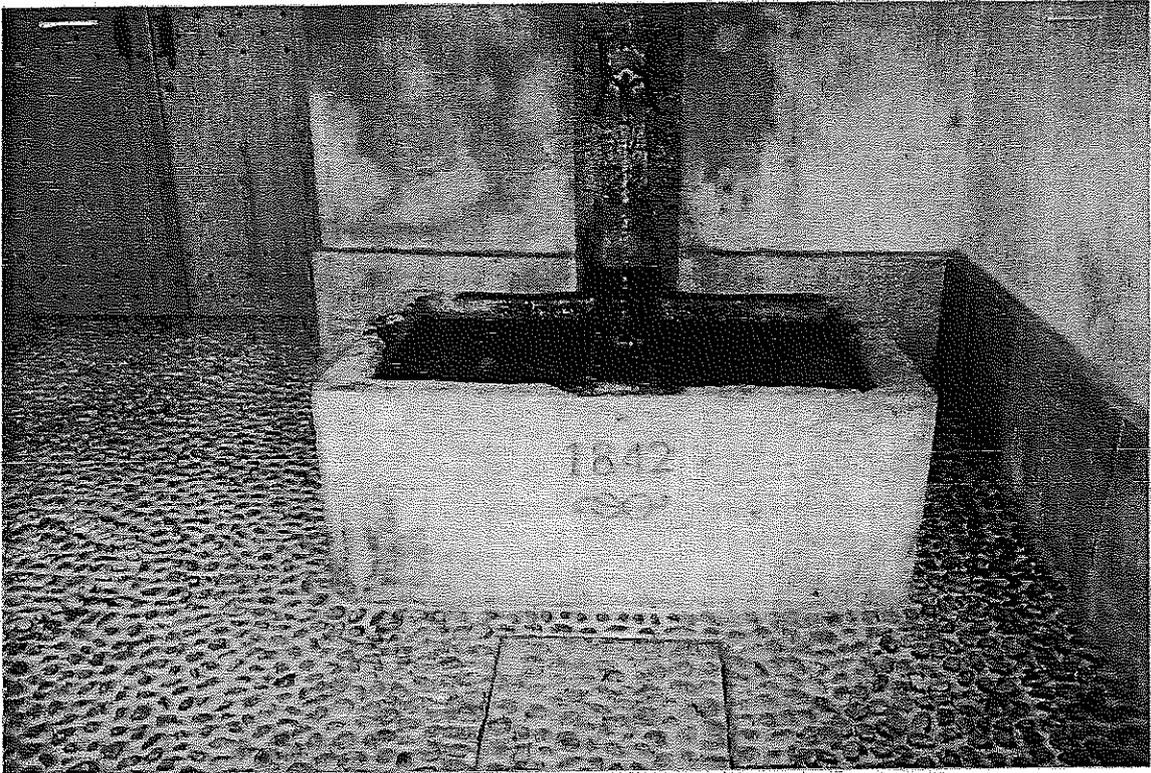
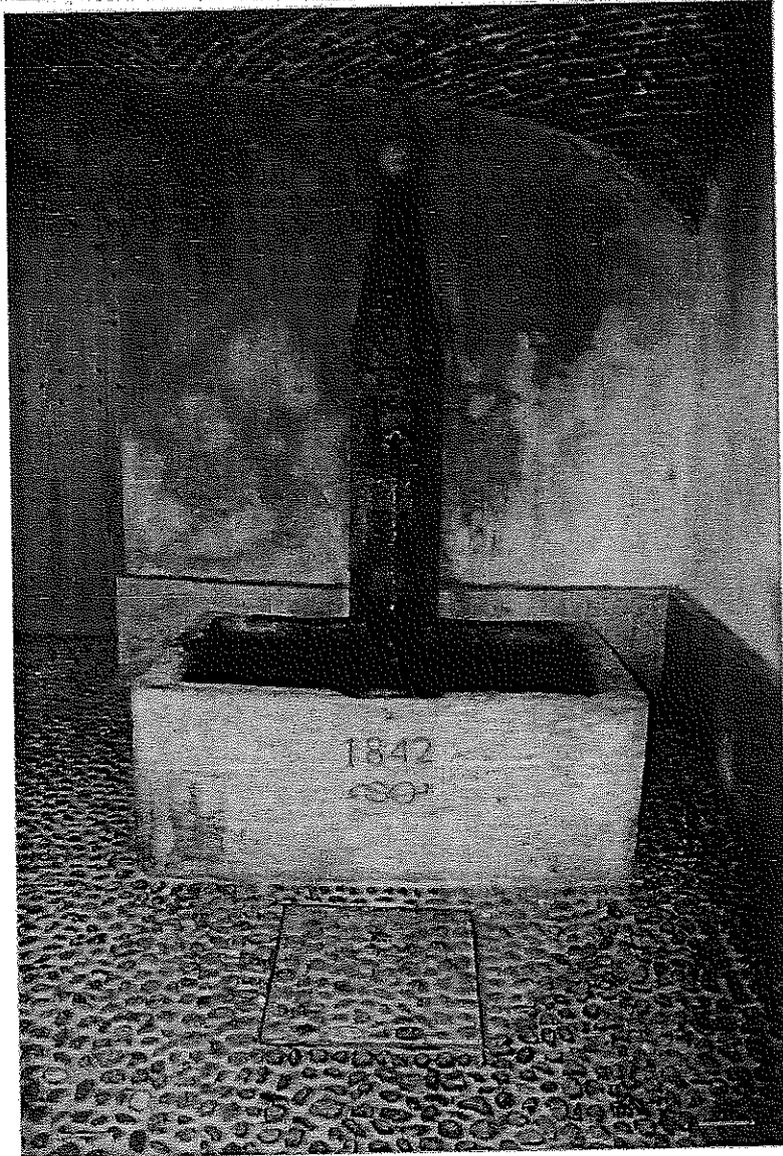
CD:
TSK: A
NCT:
NCTR: 01
NCTN: R0182468
ESC: COMUNE DI CHIUSA SAN MICHELE
LC:
PVC:
PVCP: TO
PVCC: CHIUSA DI SAN MICHELE
PVCF: CHIUSA DI SAN MICHELE
PVCL: CAPOLUOGO
INA:
INAA: Centro storico
INAS: Pianura
UB:
CTS:
CTSF: 7
CTSD: 1985
CTSN: 258
UBV:
UBVD: VIA ROMA snc
OG:
OGT:
OGTD: FONTANA COMUNALE
OGTG: EDIFICI CIVILI
OGTT: FONTANA
OQTQ: COMUNALE
DT:
DTZ:
DTZG: 1842
DTM: Iscrizione
IS:
ISC: MANUFATTO CON VASCA COSTITUITA DA LASTRE LAPIDEE A PIANTA
QUADRATA E COLONNA VERTICALE IN MATERIALE LAPIDEO DI ARRIVO
ACQUA CON CUSPIDE A PIANTA ESAGONALE.
CP:
CPF:
CPFG: Mai realizzata
CO:
STC:
STCC: Buono
STCS: NON SONO VISIBILI CREPE O FESSURAZIONI ALLE LASTRE DELLA
VASCA O ALLA COLONNA DI ARRIVO DELLE ACQUE.
US:
USA:
USAD: FONTANA COMUNALE
USO:
USOD: FONTANA COMUNALE
TU:
CDG:
CDGG: Ente locale
DO:
FTA:
FTAX: 1 FOTOGRAFIA COLORI 13X18
FTAT: PROSPETTO NORD
FTAN: N° 30A
FTA:
FTAX: 2 FOTOGRAFIA COLORI 13X18
FTAT: PROSPETTO NORD
FTAN: N° 29A
FTA:
FTAX: 3 FOTOGRAFIA COLORI 13X18

FTAT: PARTICOLARE VASCA CON ISCRIZIONE
FTAN: N° 28A
SK:
RSE:
RSEC: 01R018246900
RSET: A
CM:
CMP:
CMPD: 1/00
CMPN: AINARDI MAURO SILVIO
CMPQ: DOTTORE IN ARCHITETTURA E SPECIALISTA
CMPR: COPMILAZIONE SCHEDA E FOTOGRAFIE
AN:
OSS: LA FONTANA PRESENTA LA PRINCIPALE CARATTERISTICA DI ESSERE
POSTA ALL'INCROCIO DI DUE STRADE ED E' RILEVATA SUL CATASTO
RABBINI DEL 1867
APR:
APRT: A
APRM: OCCORRE ANALIZZARE STORICAMENTE ED ARCHITETTONICAMENTE TALE
MANUFATTO NELL'OTTICA DELLA CONOSCENZA E SALVAGUARDIA DELLE
ARCHITETTURA MINORI LOCALI
IG:
FOTO:
PATH: R7.JPG
FOTO:
PATH: R8.JPG
CD:
TSK: A
NCT:
NCTR: 01
NCTN: R0182469
LC:
PVC:
PVCP: TO
PVCC: CHIUSA DI SAN MICHELE

PVCF: CHIUSA DI SAN MICHELE
PVCL: CAPOLUOGO
LDC:
LDCZ: EDIFICI CIVILI
LDCT: CASA RURALE
LDCQ: LINEARE
LDCN: FONTANA COMUNALE
OG:
OGT:
OGTD: ISCRIZIONE DATA
OGTC: ELEMENTI DECORATIVI ESTERNI
OGTT: Iscrizione
OGTQ: SU LASTRA
DT:
DTZ:
DTZG: 1842
DTM: Iscrizione
US:
USA:
USAD: FONTANA COMUNALE
USO:
USOD: FONTANA COMUNALE
MT:
MTC: Pietra
MTCI: L'ISCRIZIONE E OTTENUTA CON UN PUNTERUOLO DAI PICCOPIETRA E
SCALPELLINI LOCALI.
CO:
STC:
STCC: Buono
STCS: IL MANUFATTO E' STATO RECENTEMENTE RESTAURATO.
DA:
DES:
DESO: L'ISCRIZIONE E' VISIBILE SULLA LASTRA FRONTALE DELLA FONTANA
COMUNALE.
ISR:
ISRI: 1842
CM:
CMP:
CMPD: 1/00
CMPN: AINARDI MAURO SILVIO
CMPQ: DOTTORE IN ARCHITETTURA E SPECIALISTA
CMPR: COMPILAZIONE SCHEDA E FOTOGRAFIA
IG:
FOTO:
PATH: R9.JPG

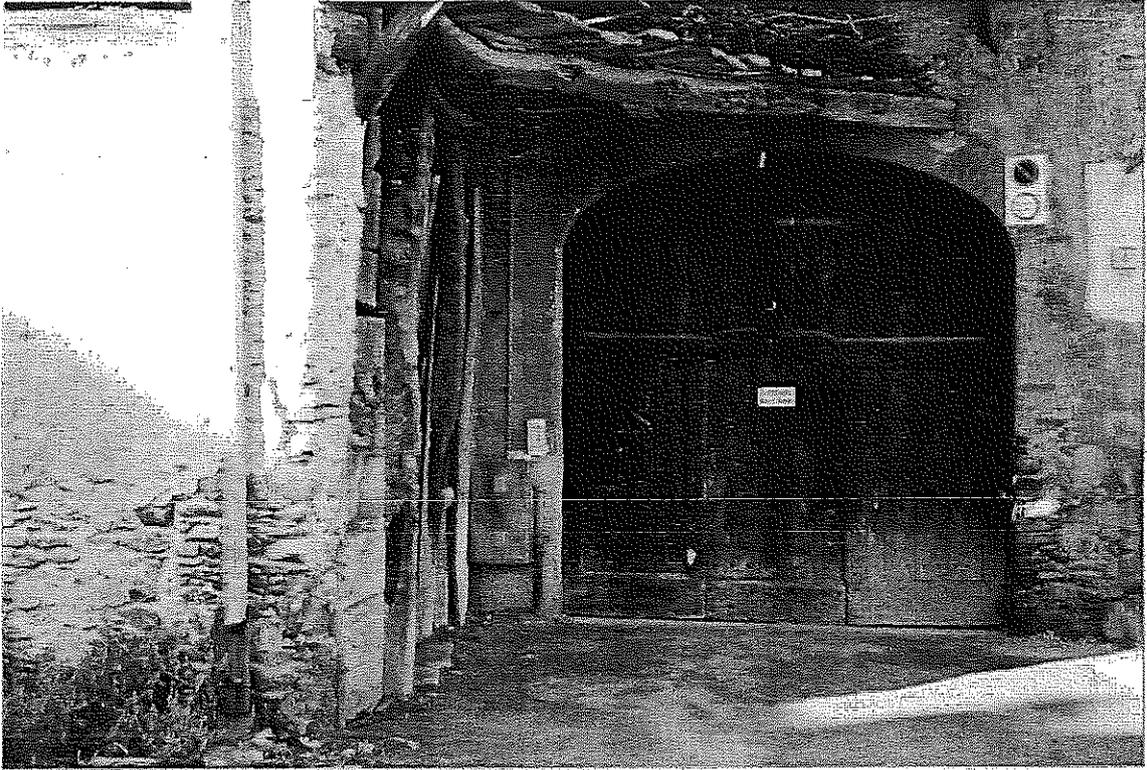
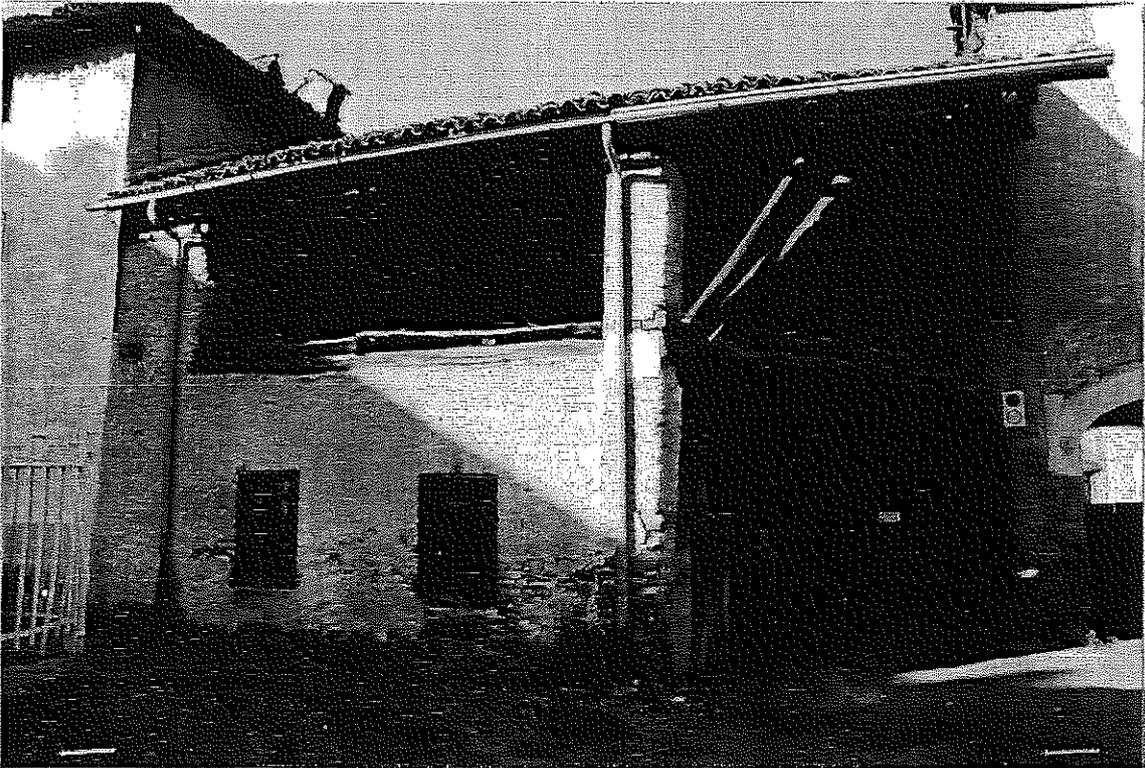
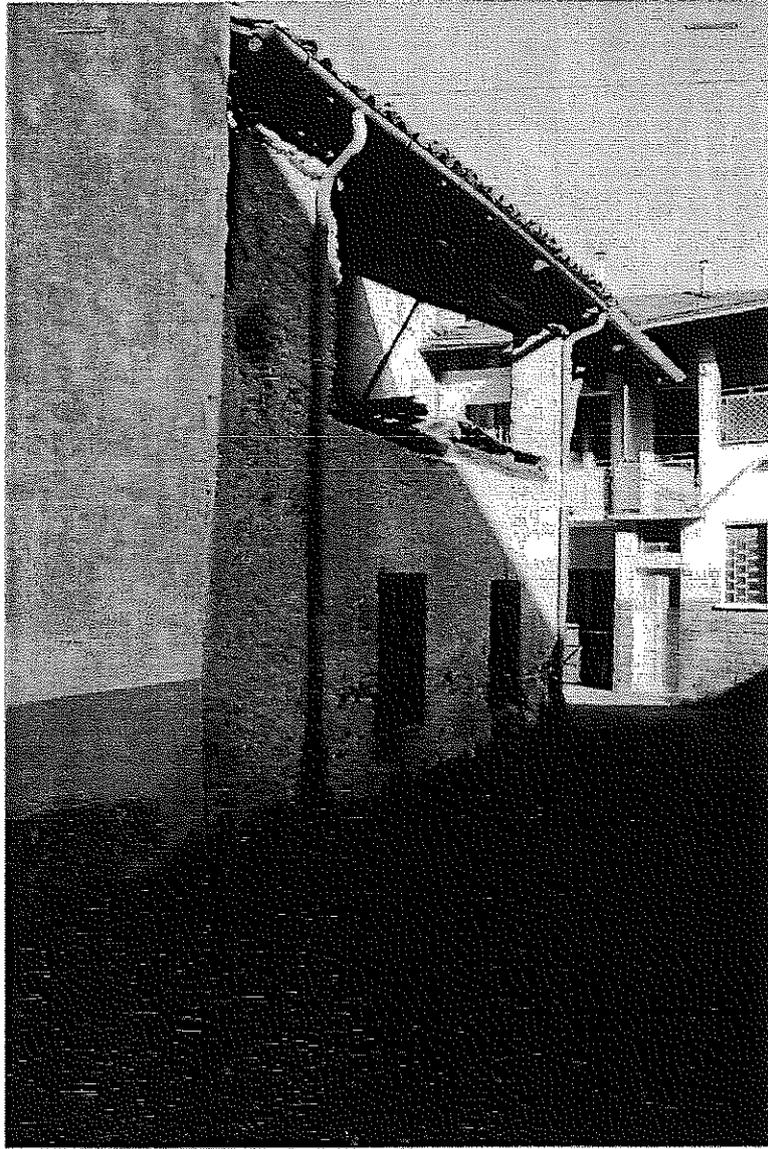
FTAT: PARTICOLARE SOLAIO LIGNEO
FTAN: N° 32A
SK:
RSE:
RSEC: 01R018246700
RSET: A
CM:
CMP:
CMPD: 1/00
CMPN: AINARDI MAURO SILVIO
CMPQ: DOTTORE IN ARCHITETTURA E SPECIALISTA
CMPR: COMPILAZIONE SCHEDA E FOTOGRAFIE
AN:
OSS: L'EDIFICIO DI SERVIZIO E' POSTO ALL'INGRESSO DI UNA CASCINA
ED EDIFICATO PRIMA DEL 1867.
IG:
FOTO:
PATH: R4.JPG
FOTO:
PATH: R5.JPG
CD:
TSK: A
NCT:
NCTR: 01
NCTN: R0182467
LC:
PVC:
PVCP: TO
PVCC: CHIUSA DI SAN MICHELE
PVCF: CHIUSA DI SAN MICHELE
PVCL: CAPOLUOGO
LDC:
LDCZ: EDIFICI RURALI
LDCT: Fienile

LDCQ: LINEARE
LDCN: STALLA E FIENILE
OG:
OCT:
OCTD: SOLAIO LIGNEO
OCTG: ELEMENTI DI FINITURA ESTERNI
OCTT: SOLAIO
OQTQ: IN LEGNO
DT:
DTZ:
DTZG: SEC. XIX
DTM: Tradizione orate
US:
USA:
USAD: SOLAIO LIGNEO
USO:
USOD: SOLAIO LIGNEO
MT:
MTC: LIGNEO
CO:
STC:
STCC: Mediocre
STCS: SONO VISIBILI CREPE E FESSURAZIONI SULLE TRAVI LGNEE.
DA:
DES:
DESO: IL SOLAIO LIGNEO E' COSTITUITO DA TRAVI DORMIENTE, TRAVETTI
E ASSITO.
CM:
CMP:
CMPD: 1/00
CMPN: AINARDI MAURO SILVIO
CMPQ: DOTTORE IN ARCHITETTURA E SPECIALISTA
CMPR: COMPILAZIONE SCHEDA E FOTOGRAFIA
IG:
FOTO:
PATH: R6.JPG

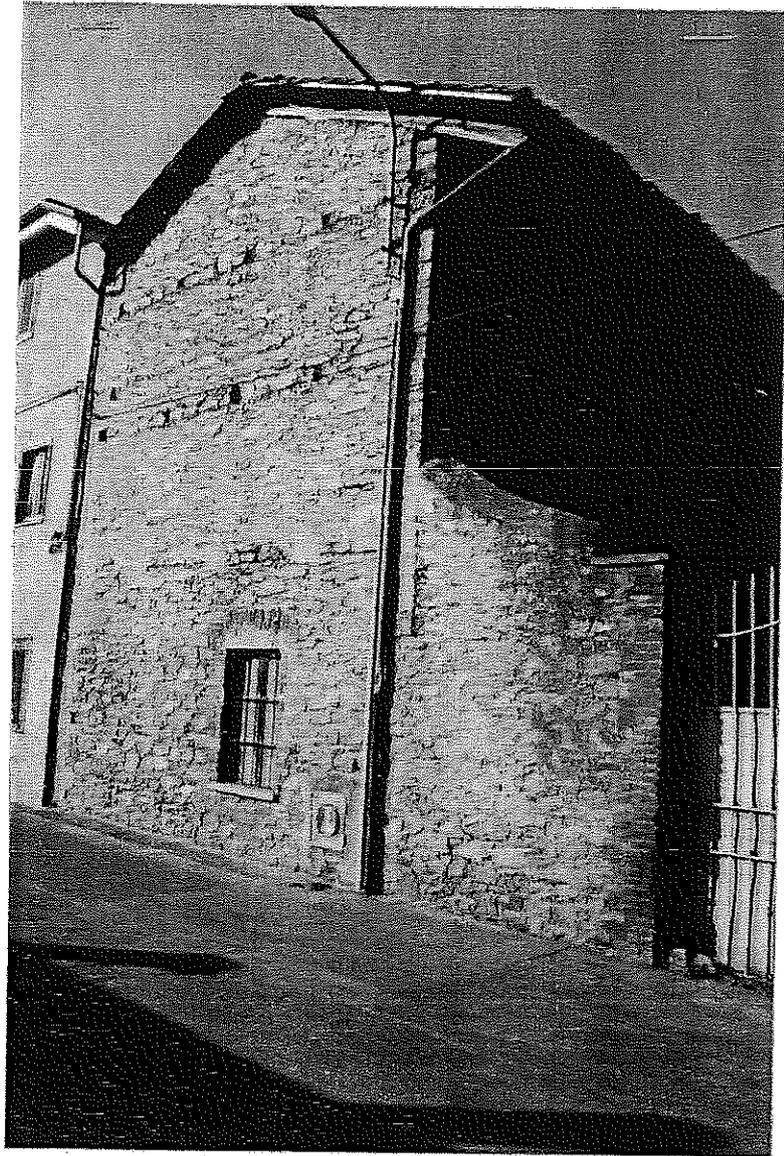
CD:
TSK: A
NCT:
NCTR: 01
NCTN: R0182464
ESC: COMUNE DI CHIUSA SAN MICHELE
LC:
PVC:
PVCP: TO
PVCC: CHIUSA DI SAN MICHELE
PVCF: CHIUSA DI SAN MICHELE
PVCL: CAPOLUOGO
INA:
INAA: Centro storico
INAS: Pianura
UB:
CTS:
CTSFS: 2
CTSN: 164
UBV:
UBVD: VIA GENERALE CANTORE N° 79
OG:
OGT:
OGTD: TETTOIA E FIENILE
OGTC: EDIFICI RURALI
OGTT: Fienile
OGTQ: LINEARE
DT:
DTZ:
DTZG: SEC. XIX
DTM: Documenti
IS:
ISC: EDIFICIO A PIANTA RETTANGOLARE IN MURATURA MISTA LATERIZIA E
LAPIDEA, SU DUE LIVELLI, ARCHITRAVE FINESTRA E STIPITI IN
MATTONI PIENI.
CP:
CPF:
CPFG: A tetto
CPFF: A capanna
CO:
STC:
STCC: Mediocre
STCS: NON SONO VISIBILI CREPE O FESSURAZIONI SUI PROSPETTI MA
L'INTONACO SUGLI STESSI SI E' DISTACCATO.
US:
USA:
USAD: DEPOSITO
USO:
USOD: FIENILE E TETTOIA
TU:
CDG:
CDGG: Privata
DO:
FTA:
FTAX: 1 FOTOGRAFIA COLORI 13X18
FTAT: PROSPETTO NORD
FTAN: N° 36A
FTA:
FTAX: 2 FOTOGRAFIA COLORI 13X18
FTAT: PARTICOLARE PROSPETTO NORD
FTAN: N° 34A
FTA:
FTAX: 3 FOTOGRAFIA COLORI 13X18

FTAT: PARTICOLRE STIPITI E PIATTABANDA FINESTRA
FTAN: N° 35A
SK:
RSE:
RSEC: 01R018246500
RSET: A
CM:
CMP:
CMPD: 1/00
CMPN: AINARDI MAURO SILVIO
CMPQ: DOTTORE IN ARCHITETTURA E SPECIALISTA
CMPR: COMPILAZIONE SCHEDA E FOTOGRAFIE
AN:
OSS: L'EDIFICIO DI SERVIZIO E' RIPORTATO SUL CATASTO RABBINI DEL
1867.
IG:
FOTO:
PATH: R1.JPG
FOTO:
PATH: R2.JPG
CD:
TSK: A
NCT:
NCTR: 01
NCTN: R0182465
LC:
PVC:
PVCP: TO
PVCC: CHIUSA DI SAN MICHELE
PVCF: CHIUSA DI SAN MICHELE
PVCL: CAPOLUOGO
LDC:
LDCZ: EDIFICI RURALI
LDCT: Fienile
LDCQ: DI BORGATA
