COMUNE di CHIUSA
DI SAN MICHELE

REVISIONE del P.R.G.C.
PROGETTO DEFINITIVO

ELABORATI GEOLOGICI

**ALLEGATO 2:
ANALISI DEL PIANO DI ASSETTO
IDROGEOLOGICO (P.A.I.)**

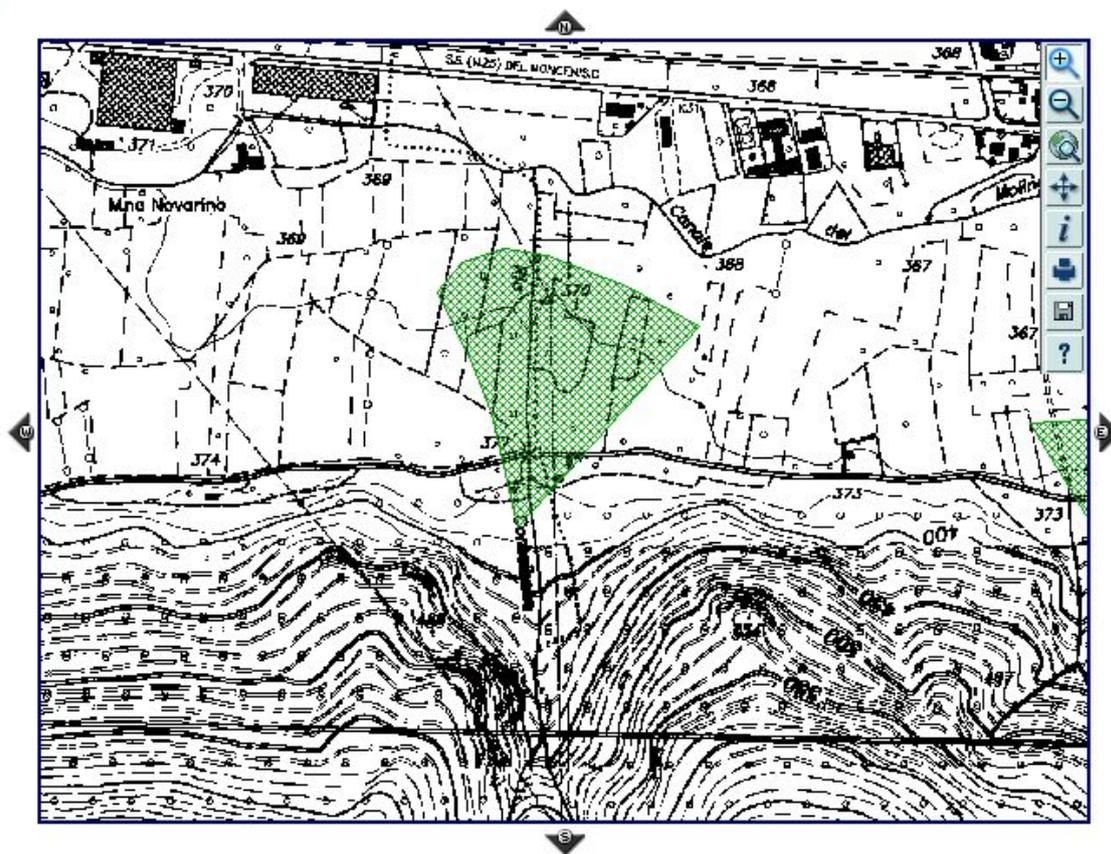
PIANO ASSETTO IDROGEOLOGICO
QUADRO DEI DISSESTI sul territorio comunale
'Elaborato 2, Allegato 4 "Delimitazione delle aree in dissesto Cartografia
in scala 1:25.000"

PAI - Dissesti (Elaborato 2, Allegato 4) - Conoidi

- area non protetta (Ca)
- area parzialmente protetta (Cp)
- area protetta (Cn)

Analisi degli elementi geologico-tecnici disponibili:

1) Relazione geologica per la sistemazione idrogeologica alveo Rio Combalassa. Comune di Chiusa San Michele (A. Perotto. 1996)

Lo studio prende in esame gli effetti di un fenomeno di tipo "debris flow" innescatosi nell'alto vallone del rio Combalassa in occasione delle eccezionali precipitazioni atmosferiche del 4-6 novembre 1994 che, dopo aver percorso pressochè tutta l'asta torrentizia, si è riversato nella zona di conoide determinando un accumulo valutato in circa 3.400 mc ed una consistente modificazione dell'apice del conoide stesso. Come interventi di difesa passiva si consiglia la realizzazione di briglie trasversali e un'arginatura in massi da posizionarsi a valle della zona di dissipazione, nei punti in cui è maggiore il rischio di deflusso laterale delle acque di piena.

3) Nella zona di apice del conoide sono state realizzate, successivamente all'evento alluvionale del 1994, 3 briglie con parziale riprofilatura dell'alveo

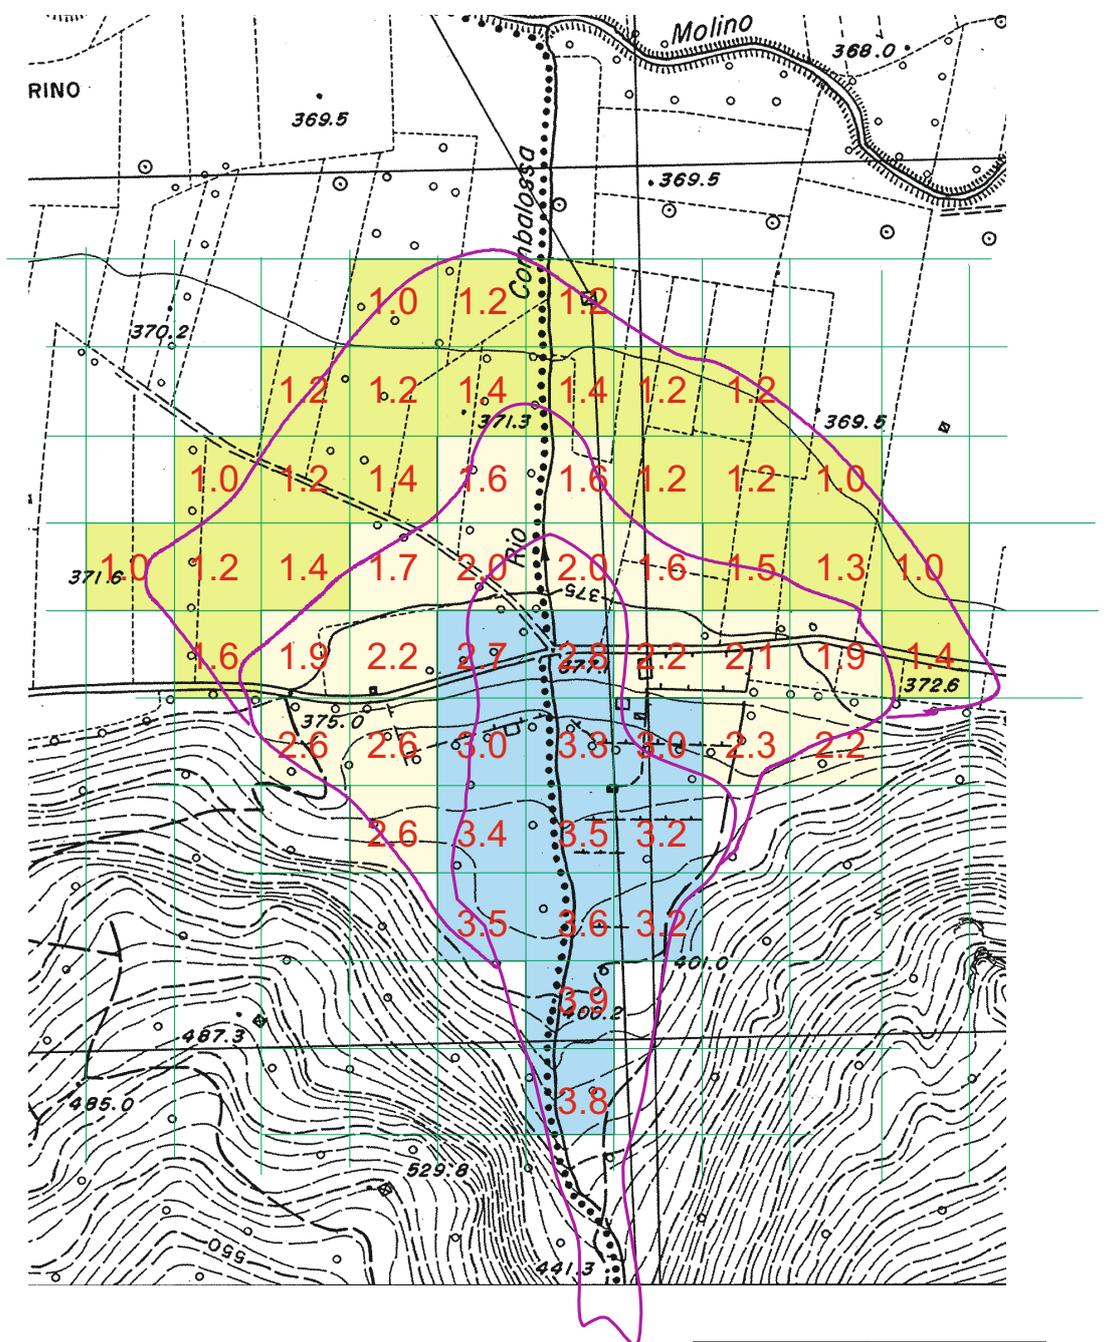
RIO COMBALASSA

Sulla base dei rilievi effettuati si propone una ripermetrazione del conoide il cui grado di pericolosità è stato definito sulla base della morfologia del conoide e mediante il metodo di classificazione della pericolosità da esondazione nei conoidi secondo AULITZKY (1973).

I dati morfometrici del conoide sono i seguenti:

Superficie (m²): 125000

Lunghezza lungo la bisettrice (m): 620

Pendenza media conoide (%): 14

CLASSIFICAZIONE DELLA PERICOLOSITÀ DA
ESONDAZIONE NEI CONOIDI SECONDO AULITZKY (1973)

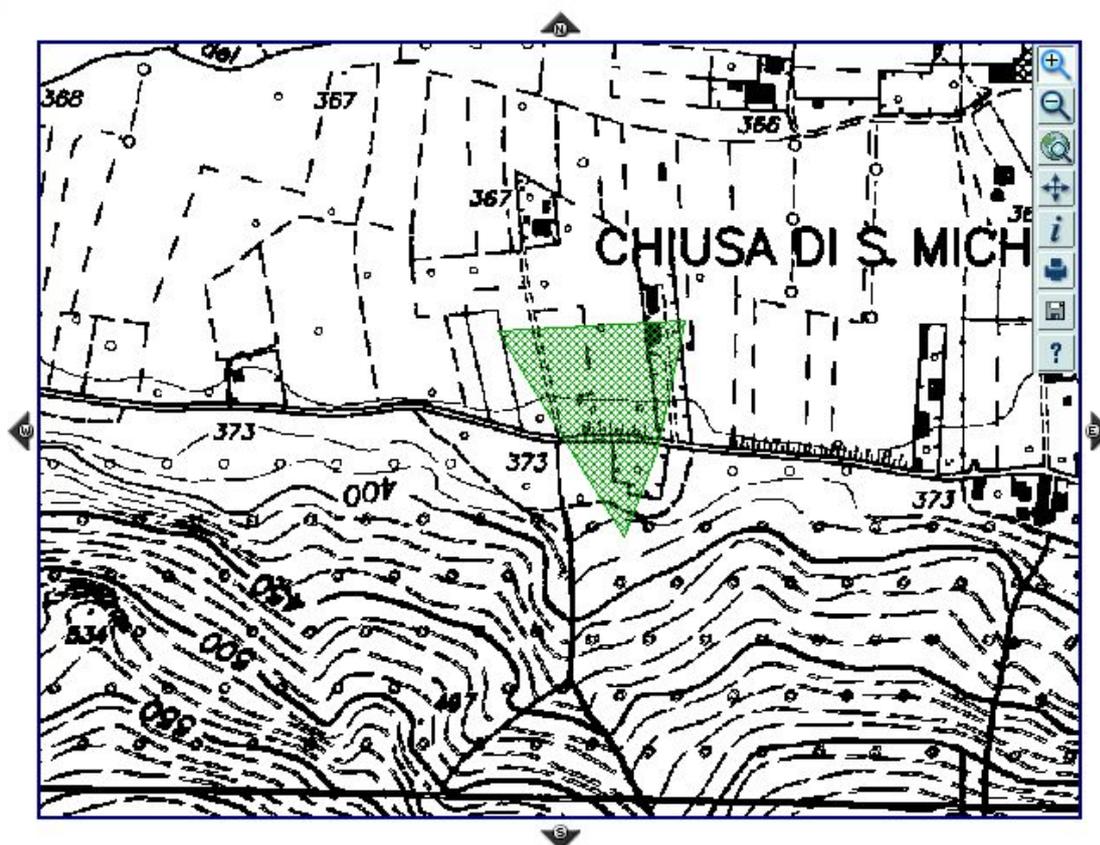
SCHEDA N. 2
CONOIDE RIO MADONNA DELLA NEVE

PAI - Dissesti (Elaborato 2, Allegato 4) - Conoidi

- area non protetta (Ca)
- area parzialmente protetta (Cp)
- area protetta (Cn)

Nella cartografia allegata il conoide non viene individuato mentre, nella stessa zona, si segnala un impluvio con area soggetta a ruscellamento.

Sulla base dei rilievi effettuati si conferma la presenza di un conoide legato ad un piccolo corso d'acqua ma non si rilevano tracce di attività recente mentre, sulla base di chiare evidenze morfologiche, non appare corretta la sua delimitazione come riportata dal P.A.I.. Le opere di protezione esistenti sono approssimative e poco efficaci.

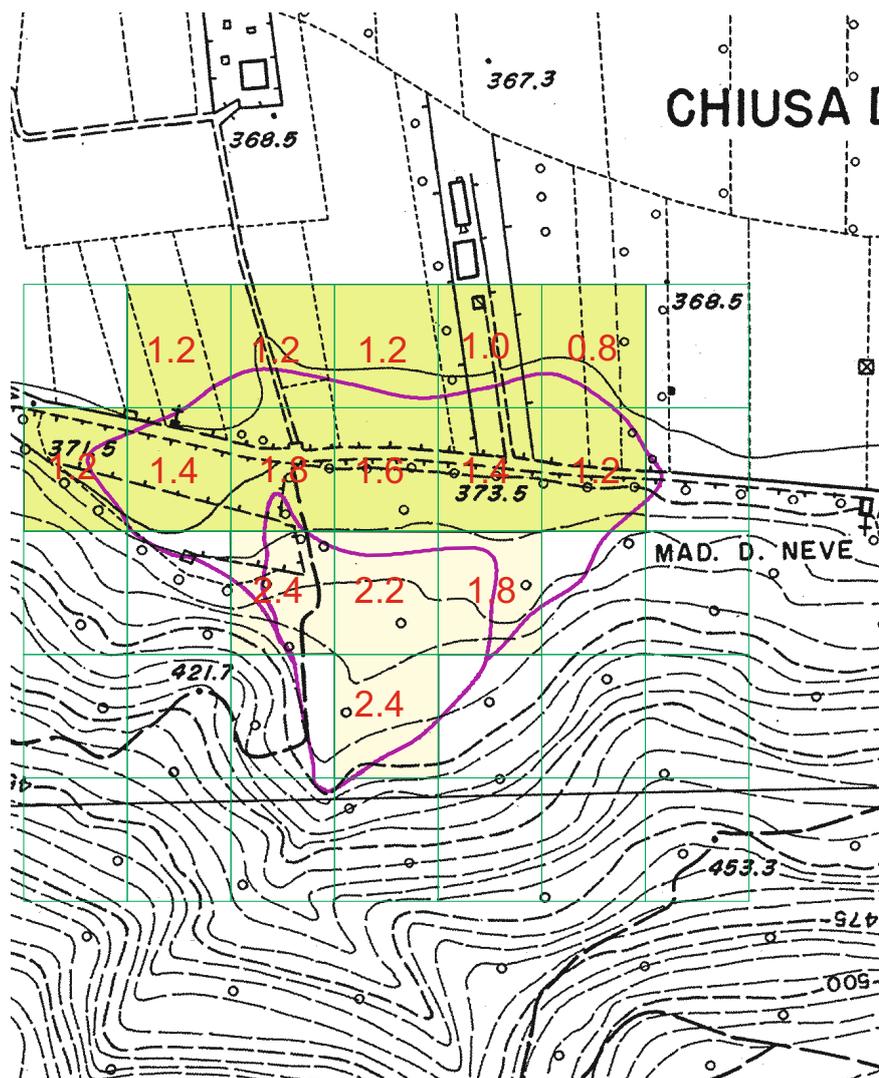
RIO MADONNA DELLA NEVE

Si propone pertanto una ripermetrazione del conoide il cui grado di pericolosità è stato definito sulla base della morfologia del conoide e mediante il metodo di classificazione della pericolosità da esondazione nei conoidi secondo AULITZKY (1973).

I dati morfometrici del conoide sono i seguenti:

Superficie (m²): 30700

Lunghezza lungo la bisettrice (m): 210

Pendenza media conoide (%): 12

CLASSIFICAZIONE DELLA PERICOLOSITÀ DA
ESONDAZIONE NEI CONOIDI SECONDO AULITZKY (1973)

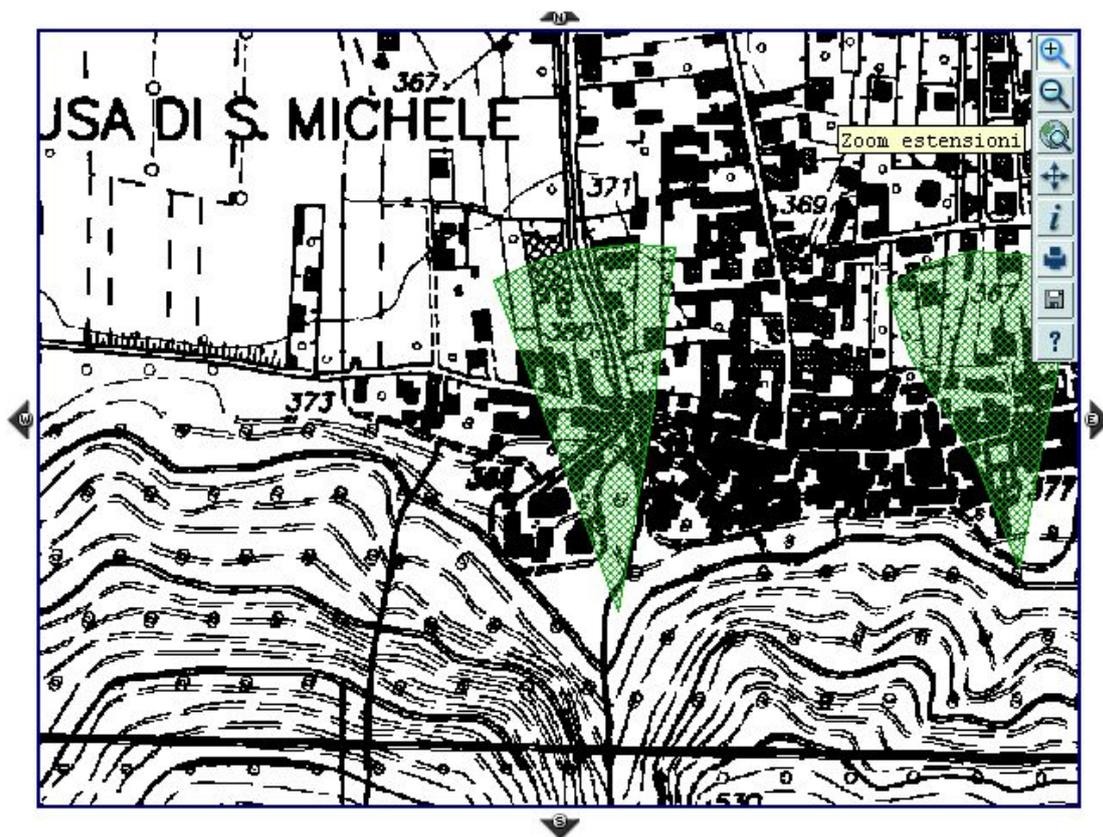
SCHEDA N. 3
CONOIDE RIO PRACCHIO

PAI - Dissesti (Elaborato 2, Allegato 4) - Conoidi

Nella cartografia allegata il conoide, legato al rio Pracchio, viene individuato nella sua estensione morfologica ma non viene considerato attivo.

Le opere di protezione risultano interessare tutto il conoide sia come opere longitudinali nel settore medio-inferiore che trasversali nel settore superiore.

Collateralmente alla sistemazione della parte del rio Pracchio a valle del conoide fino alla confluenza con la Dora con la formazione di una vasca di sedimentazione, si ravvisa la necessità di intervenire anche sulla parte della conoide con opere di sistemazione nella zona di apice e nei punti in cui le sezioni di deflusso sono insufficienti. Si prevede inoltre la realizzazione di una briglia trasversale a monte dell'abitato.

Sulla base dei rilievi effettuati si conferma la presenza di un conoide ma non si rilevano tracce di attività recente mentre, sulla base di chiare evidenze morfologiche, non appare corretta la sua delimitazione come riportata dal P.A.I..

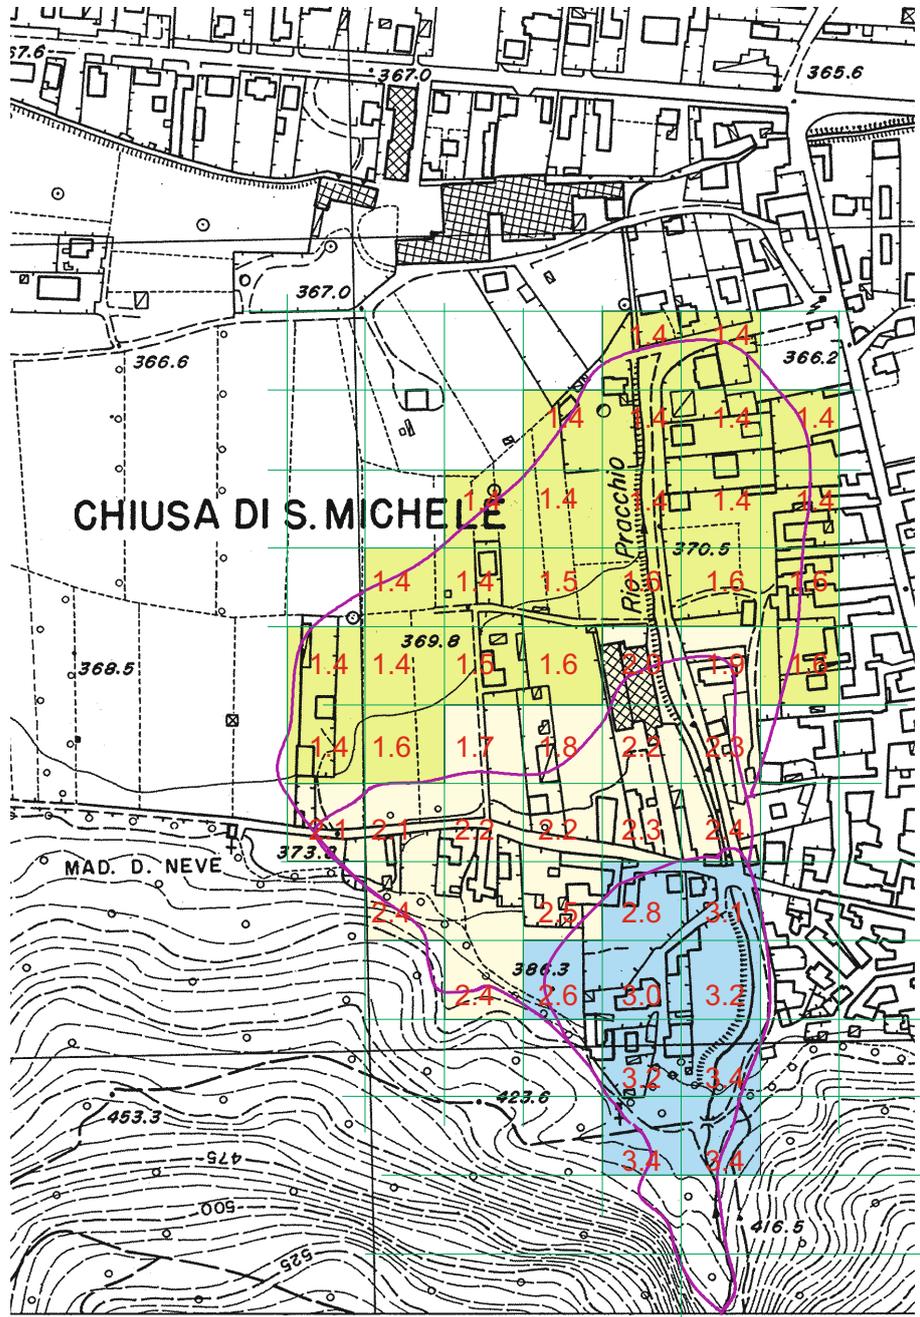
Si propone pertanto una riperimetrazione del conoide il cui grado di pericolosità è stato definito sulla base della morfologia del conoide e mediante il metodo di classificazione della pericolosità da esondazione nei conoidi secondo AULITZKY (1973).

I dati morfometrici del conoide sono i seguenti:

Superficie (m²): 103200

Lunghezza lungo la bisettrice (m): 520

Pendenza media conoide (%): 9

CLASSIFICAZIONE DELLA PERICOLOSITÀ DA
ESONDAZIONE NEI CONOIDI SECONDO AULITZKY (1973)
RIO PRACCHIO

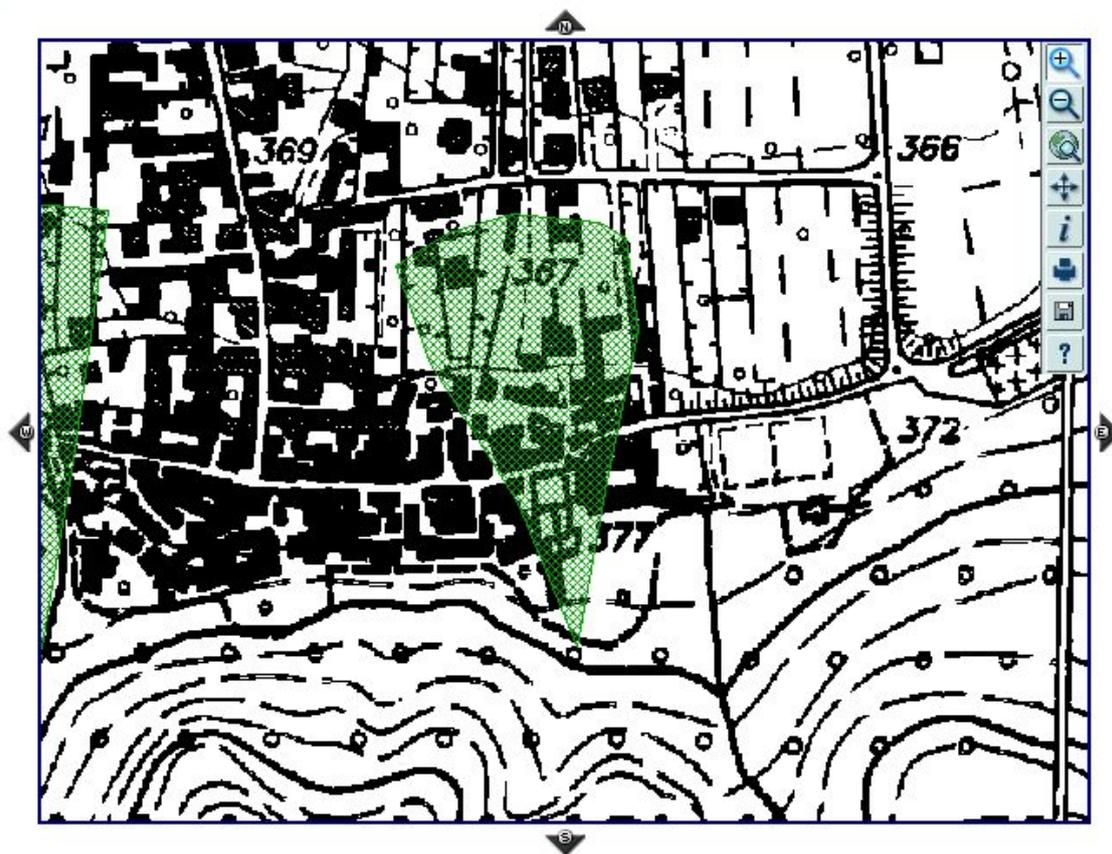
SCHEDA N. 4
CONOIDE RIO DELLA CHIESA
(RIO ANCARLINO)

PAI - Dissesti (Elaborato 2, Allegato 4) - Conoidi

Nella cartografia allegata il conoide viene individuato nella sua estensione morfologica ma non viene considerato attivo.

Il progetto prevede la realizzazione di un bacino di sedimentazione nella zona dell'apice del conoide.

- i depositi di conoide presenti nella zona di previsto intervento e a valle della stessa sono caratterizzati da una granulometria generalmente medio minuta (prevalentemente centimetrica) mentre i massi di maggiori dimensioni corrispondono ad elementi originariamente inglobati nella morena ed estrapolati da essa mediante il dilavamento della frazione più fine senza significative traslazioni;
- le massime portate di piena sono variabili da 1 a 2.3 m³/s;
- il volume medio di detrito mobilizzabile è valutato in circa 60 mc

Sulla base dei rilievi effettuati si conferma la presenza di un conoide ma non si rilevano tracce di attività recente mentre, sulla base di chiare evidenze morfologiche, non appare corretta la sua delimitazione come riportata dal P.A.I..

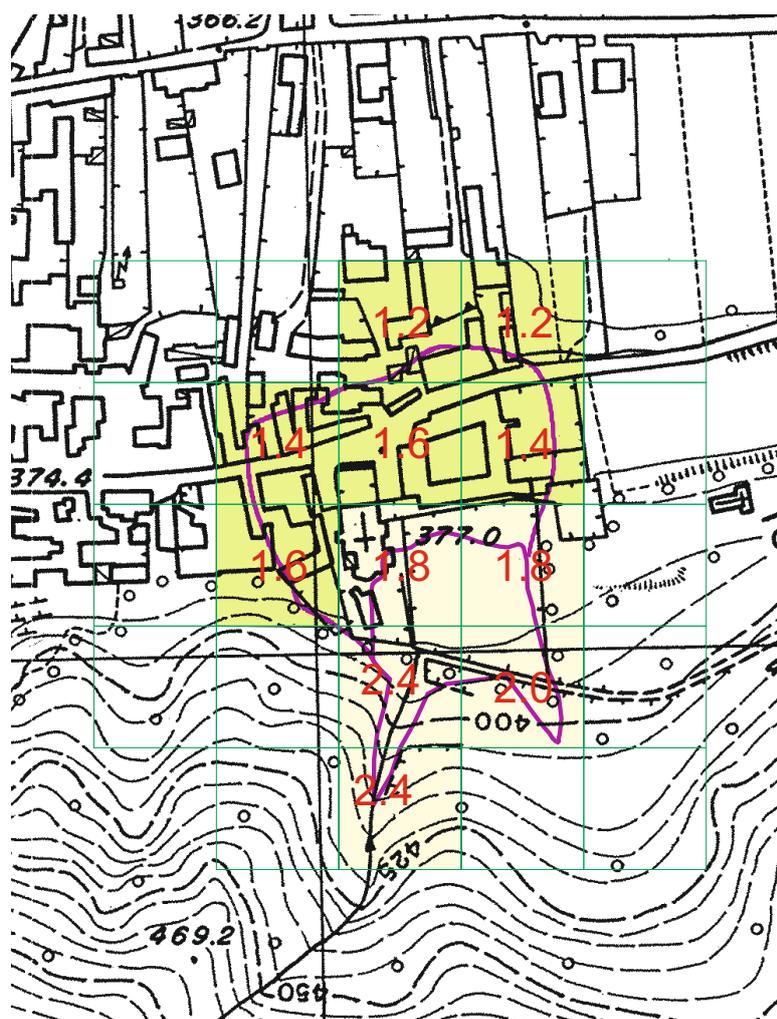
Si propone pertanto una ripermimetrazione del conoide il cui grado di pericolosità è stato definito sulla base della morfologia del conoide e mediante il metodo di classificazione della pericolosità da esondazione nei conoidi secondo AULITZKY (1973).

I dati morfometrici del conoide sono i seguenti:

Superficie (m²): 14000

Lunghezza lungo la bisettrice (m): 160

Pendenza media conoide (%): 18

CLASSIFICAZIONE DELLA PERICOLOSITÀ DA
ESONDAZIONE NEI CONOIDI SECONDO AULITZKY (1973)
RIO DELLA CHIESA (RIO ANCARLINO)

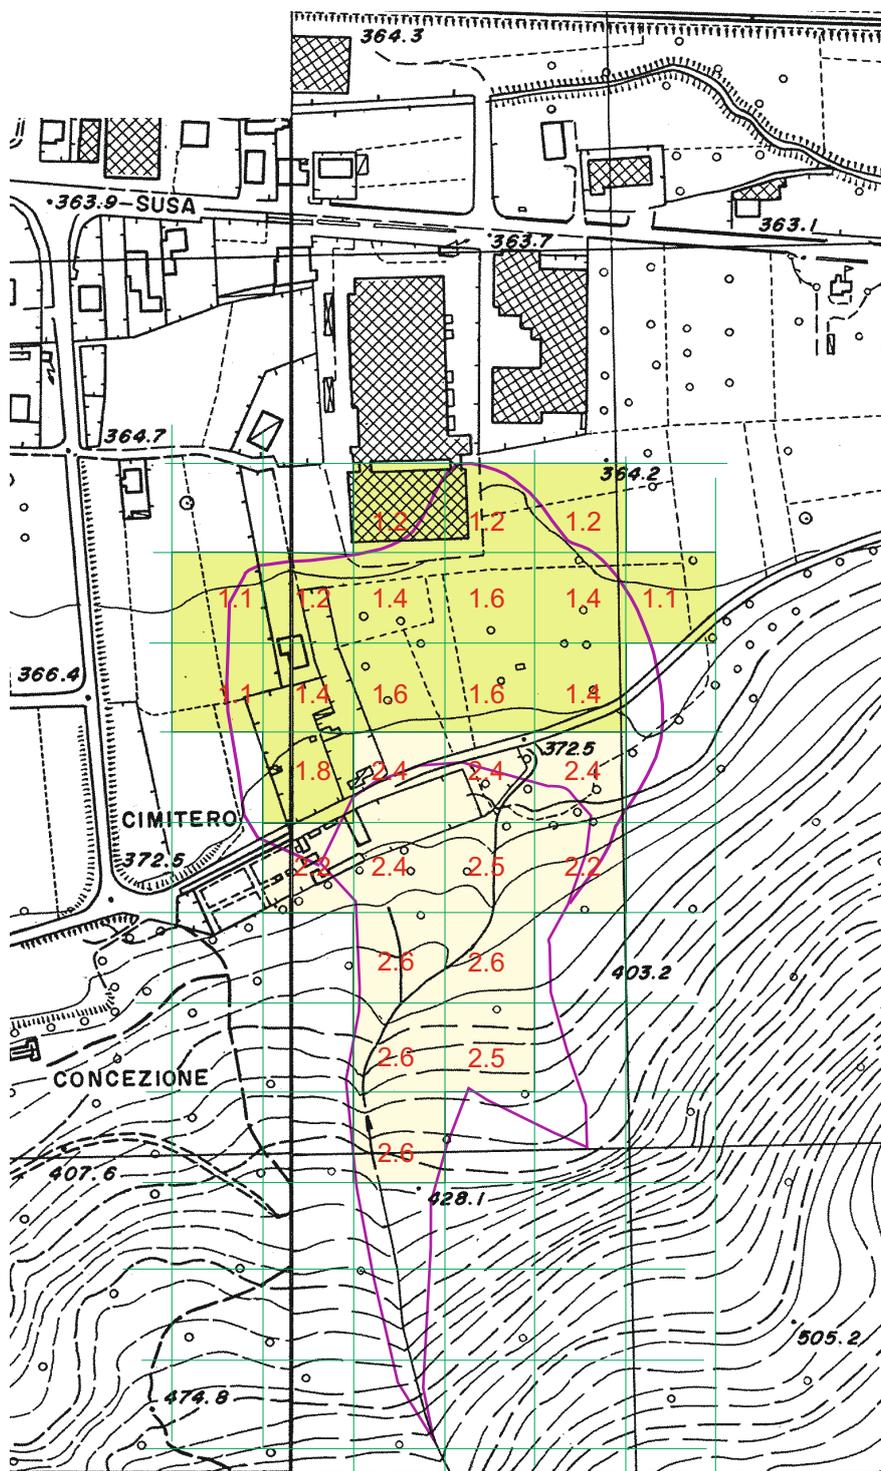
CLASSIFICAZIONE DELLA PERICOLOSITÀ DA
ESONDAZIONE NEI CONOIDI SECONDO AULITZKY (1973)
RIO DELLA COMBA

- PERICOLOSITA' BASSA
- PERICOLOSITA' MEDIA
- PERICOLOSITA' ALTA
