Dott. ALDO PEROTTO
GEOLOGO
v. Della Michela 39 - ALMESE (TO)

Oggetto: Interventi di messa in sicurezza di territorio a rischio idrogeologico. Interventi finalizzati alla mitigazione del rischio e alla prevenzione di fenomeni dissestivi nel vallone del Rio Pracchio.

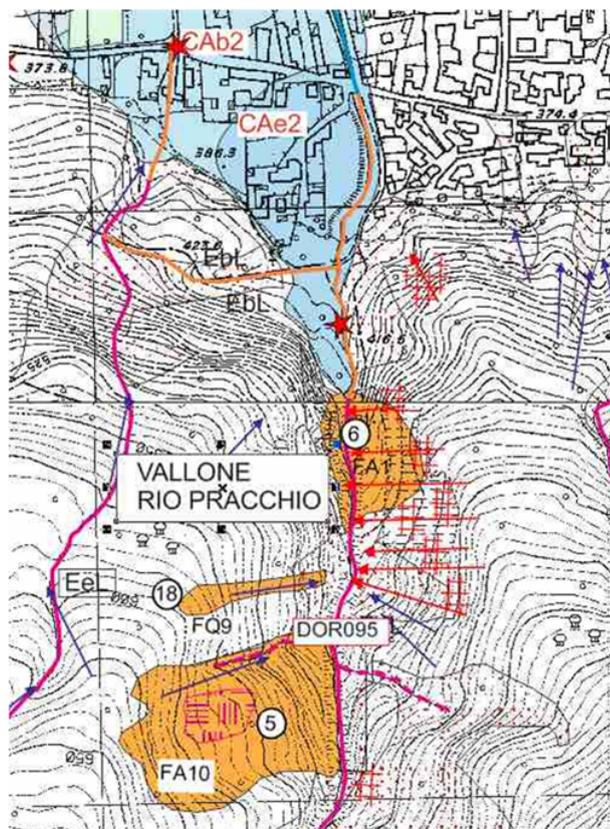
Di seguito si riporta uno stralcio della "Carta dei dissesti" allegata al PRGC vigente ed in itinere. Il dissesto oggetto della presente relazione è contraddistinto con il numero "6" e con la sigla FA1 che si riferisce ad una frana di crollo in stato di attività.
